## Νέα Αρχαιολογικά ευρήματα σε ναούς της Αμμοχώστου

ΝΕΑ ΑΡΧΑΙΟΛΟΓΙΚΑ ΕΥΡΗΜΑΤΑ ΣΕ ΝΑΟΥΣ ΤΗΣ ΑΜΜΟΧΩΣΤΟΥ (ΒΑΡΩΣΙΩΝ): ΑΓΙΟΣ ΓΕΩΡΓΙΟΣ ΦΑΡΑΓΓΟΥ, ΑΓΙΑ ΠΑΡΑΣΚΕΥΗ & ΑΓΙΟΣ ΠΑΝΤΕΛΕΗΜΩΝ

Των Βυζαντινολόγων, δρος Ανδρέα Φούλια και δρος Χριστόδουλου Χατζηχριστοδούλου.

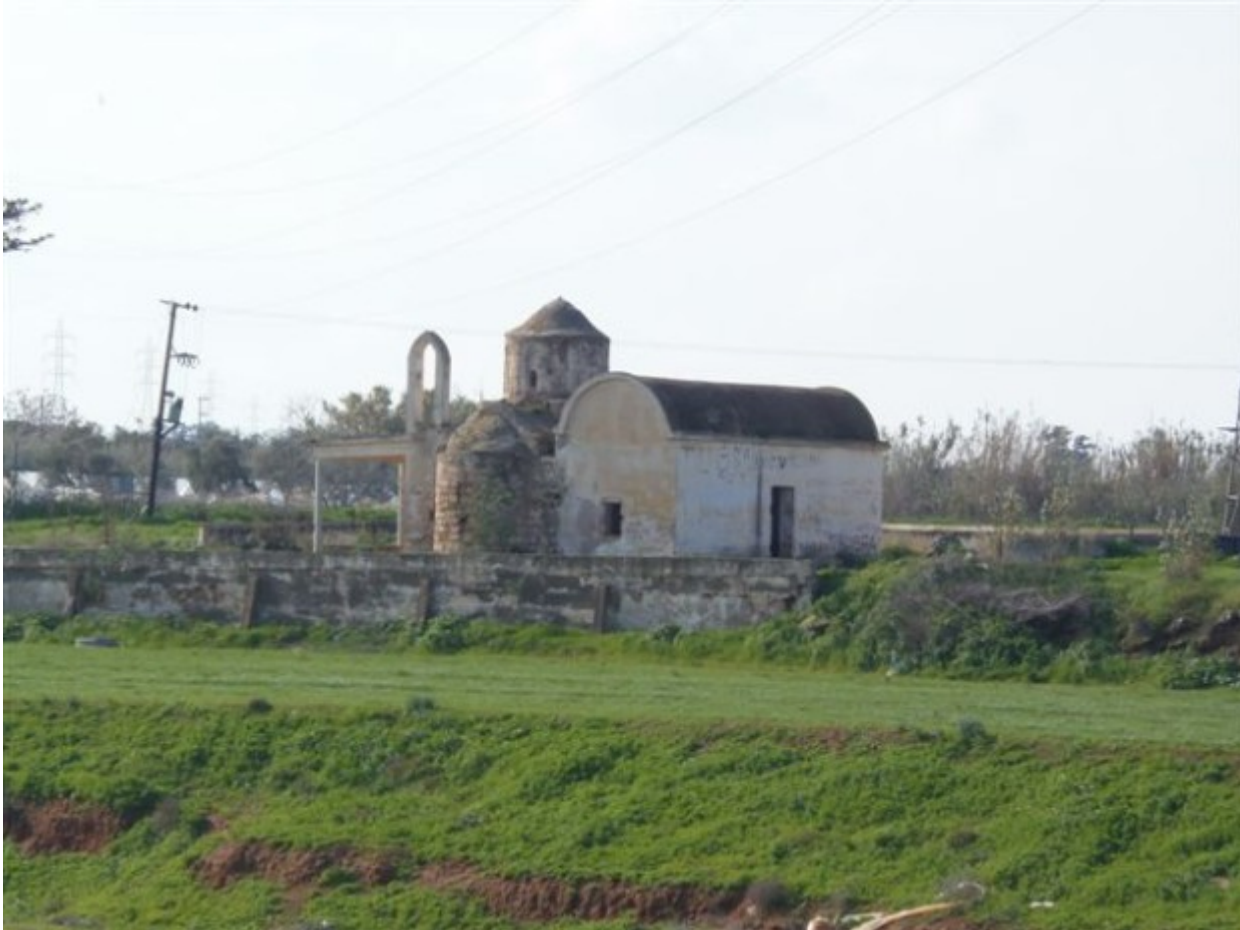
*Βορειοανατολική όψη του Αγίου Γεωργίου του Φαράγγου (12ος αιώνας)*

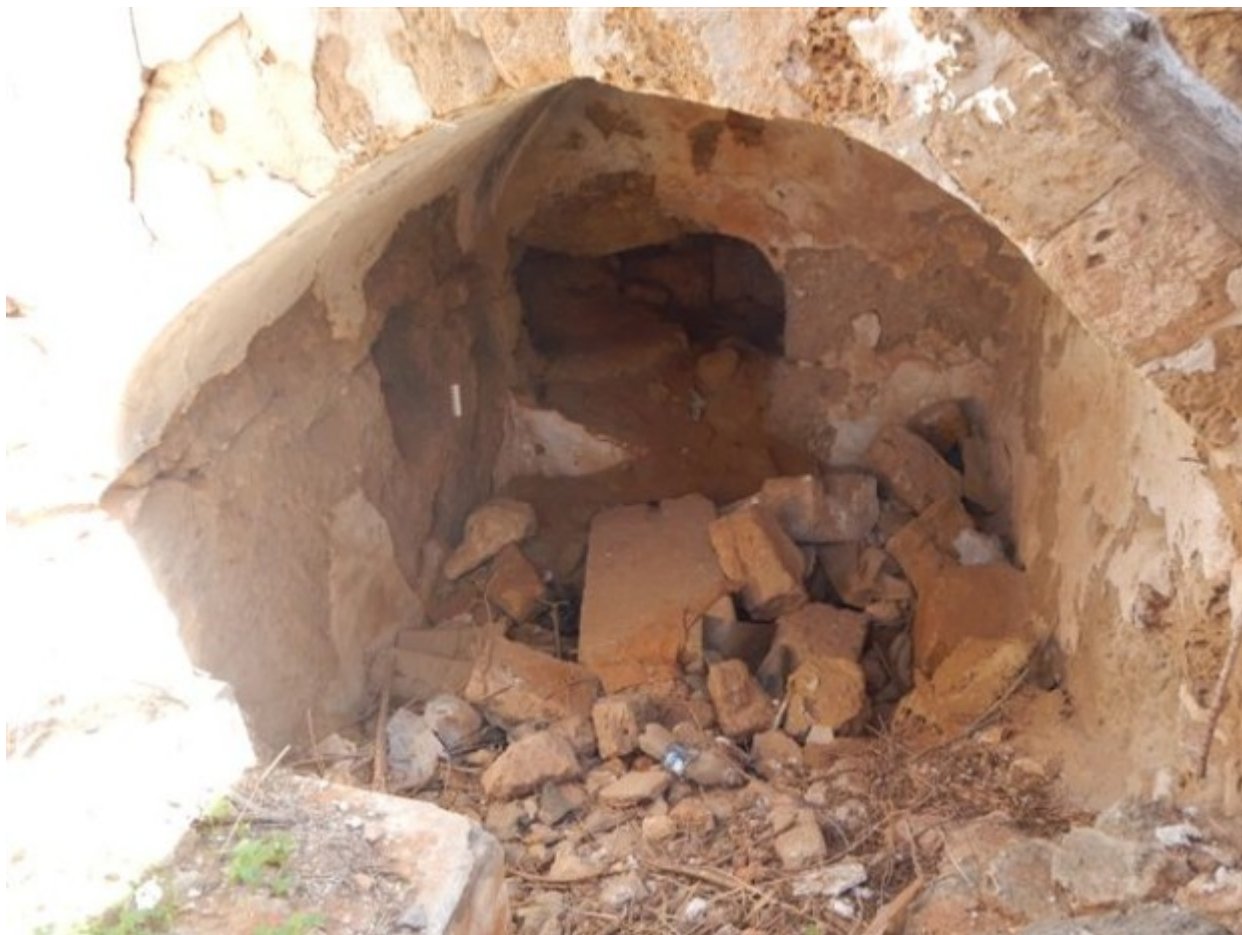
Ο ημιυπόγειος καμαροσκεπής τάφος, που θυμίζει τον αντίστοιχο του Αγίου Κόνωνα στον Ακάμα, επικοινωνεί με το ιερό βήμα, ενώ η είσοδός του στεγάζεται από μικρό ορθογώνιο ταφικό θάλαμο, που διακρίνεται στη νοτιοανατολική εξωτερική γωνία και θυμίζει διαρρυθμίσεις παλαιότερων ναών με ταφικά προσκτίσματα. Είναι βέβαια εμφανής η γενική αναδιαμόρφωση του μνημείου στα χρόνια της τουρκοκρατίας. Στηριζόμενοι κυρίως στα μεσαιωνικά χαράγματα, αλλά και σε σημεία της τοιχοδομίας, η αρχική φάση του ναυδρίου του Αγίου Παντελεήμονος, θα μπορούσε με σιγουριά να τοποθετηθεί στο 16ο αιώνα, χωρίς να αποκλείεται ακόμα και προγενέστερη φάση, η οποία δεν μπορεί να διαπιστωθεί παρά μόνο με αρχαιολογική έρευνα.

*Το υπόγειο αγίασμα-τάφος στο ναό του Αγίου Παντελεήμονος*

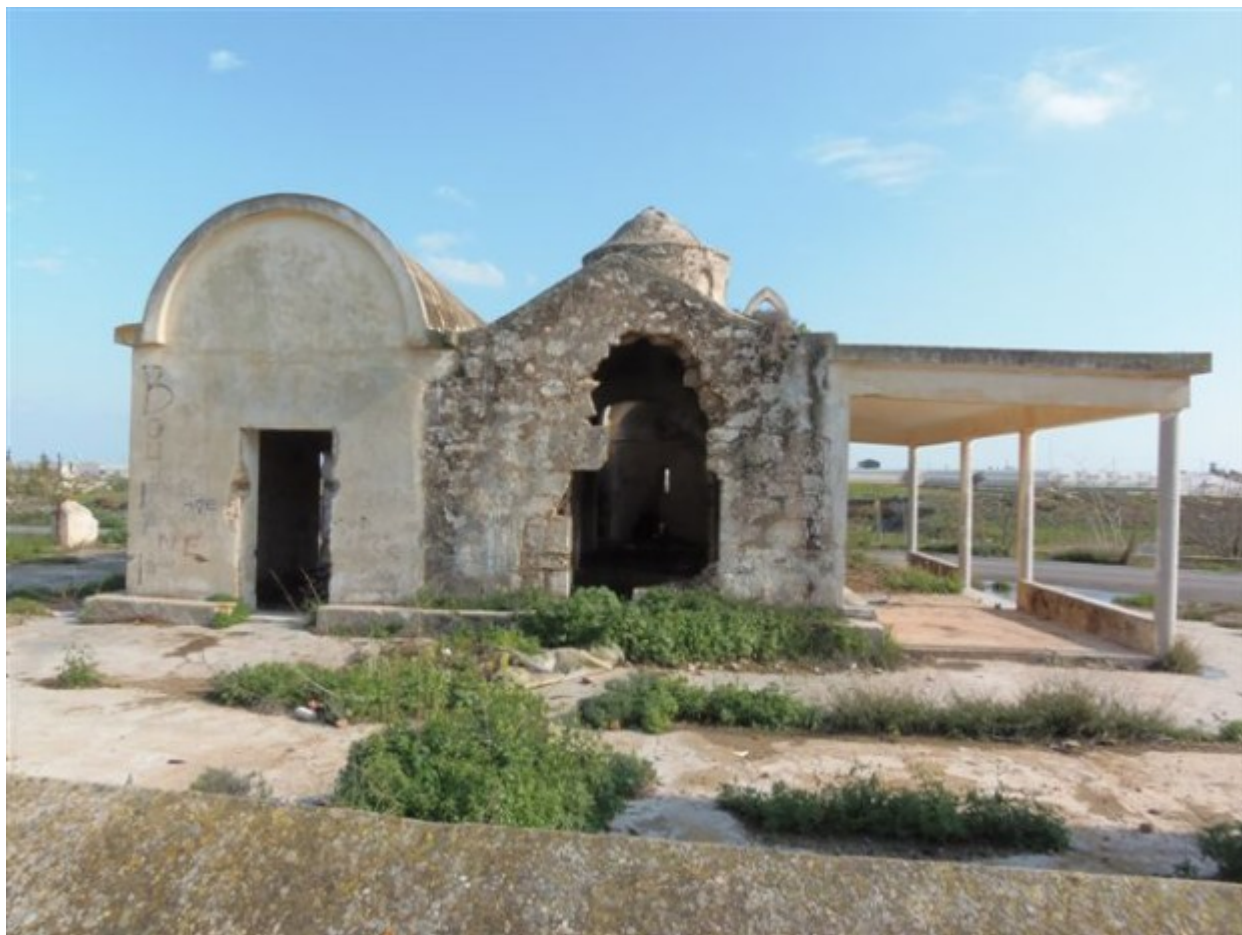
Το σημαντικότερο αυτό βυζαντινό μνημείο, βρίσκεται σήμερα σε ερειπιώδη κατάσταση και στα όρια της κατάρρευσης. Ο δυτικός τοίχος του ναού έχει

καταστραφεί, ενώ η καμάρα μεταξύ τρούλλου και αψίδας έχει καταρρεύσει. Δυστυχώς όπως αποδεικνύει η σύγκριση φωτογραφιών που λήφθηκαν αμέσως μετά το άνοιγμα των οδοφραγμάτων και πρόσφατες του 2015 φαίνεται ότι η κακόβουλη καταστροφή του ναού συνεχίζεται αναίτια, απλώς και μόνο γιατί το ορφανό μνημείο είναι απροστάτευτο.

*Δυτική όψη του Αγίου Γεωργίου του Φαράγγου*

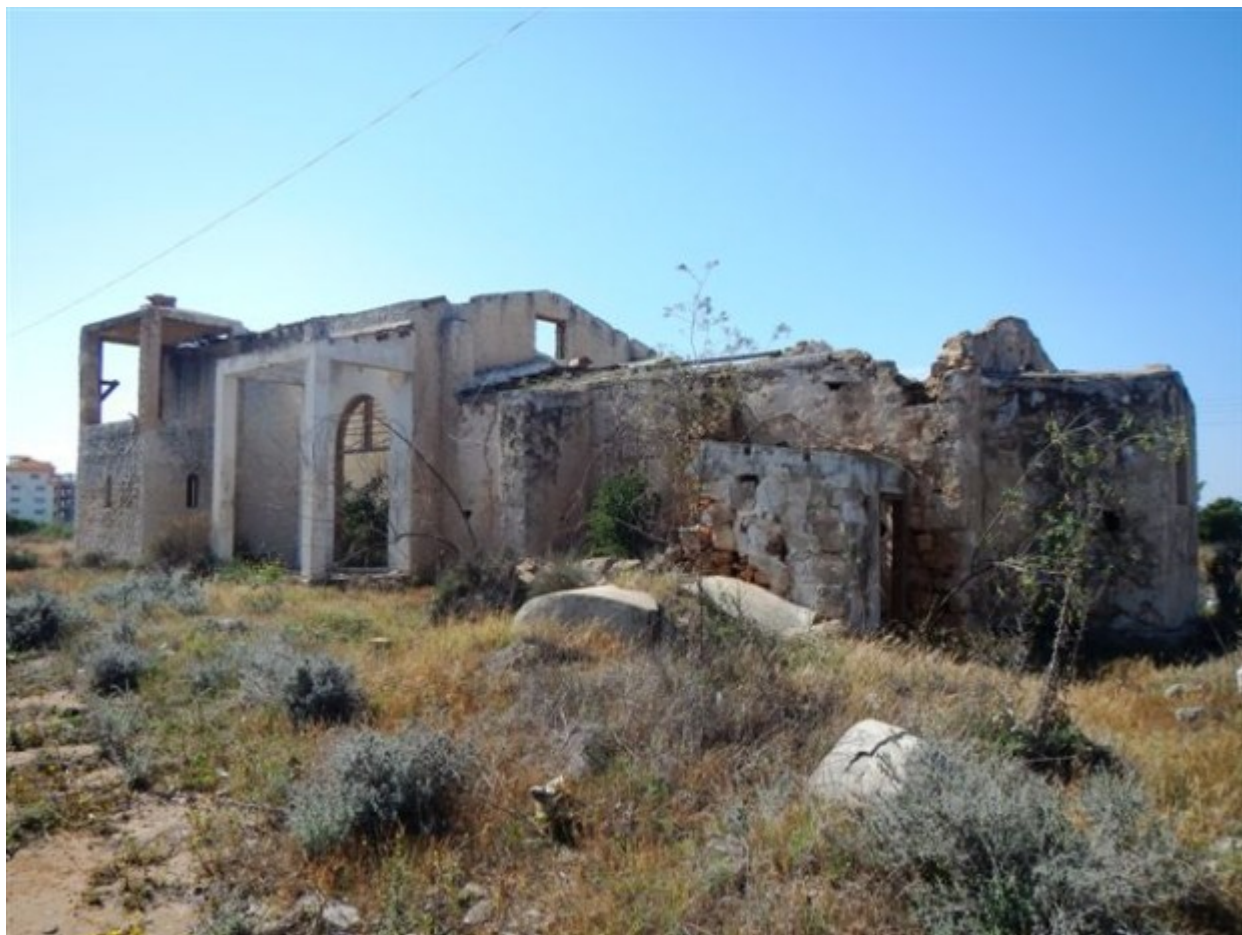
Στην περιοχή του Αγίου Λουκά βρίσκεται ο μονόχωρος ναός του Αγίου Παντελεήμονος επί της οδού Παρμενίδου, το οποίο ήταν γνωστό προσκύνημα λόγω του αγιάσματος και του λαξευτού τάφου που υπήρχε στην νοτιοανατολική πλευρά του. Ο ναός αποτελούσε ήδη από την τουρκοκρατία παρεκκλήσι του μοναστηριού του Αγίου Λουκά Βαρωσίων, σύμφωνα με Κατάστιχο της Ι. Αρχιεπισκοπής του 1857. Ο Άγιος Παντελεήμονας είναι κτισμένος στα ερείπια αρχαίας νεκρόπολης και έχει δεχτεί επανειλημμένες και κακόγουστες επεκτάσεις προς τα δυτικά. Το ανατολικό μέρος είναι το αρχαιότερο τμήμα του ναού και διακρίνεται εμφανώς από την δυτική προέκταση του 20ού αιώνα. Η ξύλινη στέγη, αλλά και τμήμα του νοτίου τοίχου του ναού έχουν ήδη καταρρεύσει, ενώ και το υπόλοιπο κτήριο παρουσιάζει σοβαρά σημεία φθοράς και επικινδυνότητας. Στα εσωτερικά τοιχώματα της αψίδας εντοπίστηκαν και εδώ σημαντικές για την ακριβέστερη χρονολόγηση του μνημείου εγχάρακτες παραστάσεις καραβιών, όμοιες με μεσαιωνικά ακιδογραφήματα, τα οποία βρέθηκαν σε μνημεία της παλιάς πόλης της Αμμοχώστου και αλλού.

*Νοτιοανατολική όψη του Αγίου Παντελεήμονος*
