## **ΣΕΙΣΜΟΣ ΣΤΗ ΘΕΣΣΑΛΙΑ: Πολύ μεγάλες οι ζημιές σε ναούς της Λάρισας - Αναστρέψιμες τις χαρακτήρισε η Λίνα Μενδώνη**

**Λίνα Μενδώνη: Μεγάλες αλλά αναστρέψιμες οι ζημιές στους ναούς της Λάρισας - Τι αναφέρει η Εφορεία Αρχαιοτήτων μετά τις αυτοψίες - Το «μεγάλο ευχαριστώ της Εκκλησίας**

Αυτοψίες στα σεισμόπληκτα μνημεία, στην ευρύτερη περιοχή της Λάρισας, πραγματοποίησαν τα κλιμάκια της αρμόδιας Εφορείας Αρχαιοτήτων, υπό την καθοδήγηση της Προϊσταμένης της Εφορείας, **Σταυρούλας Σδρόλια**, στις 5 και 6 Μαρτίου 2021.

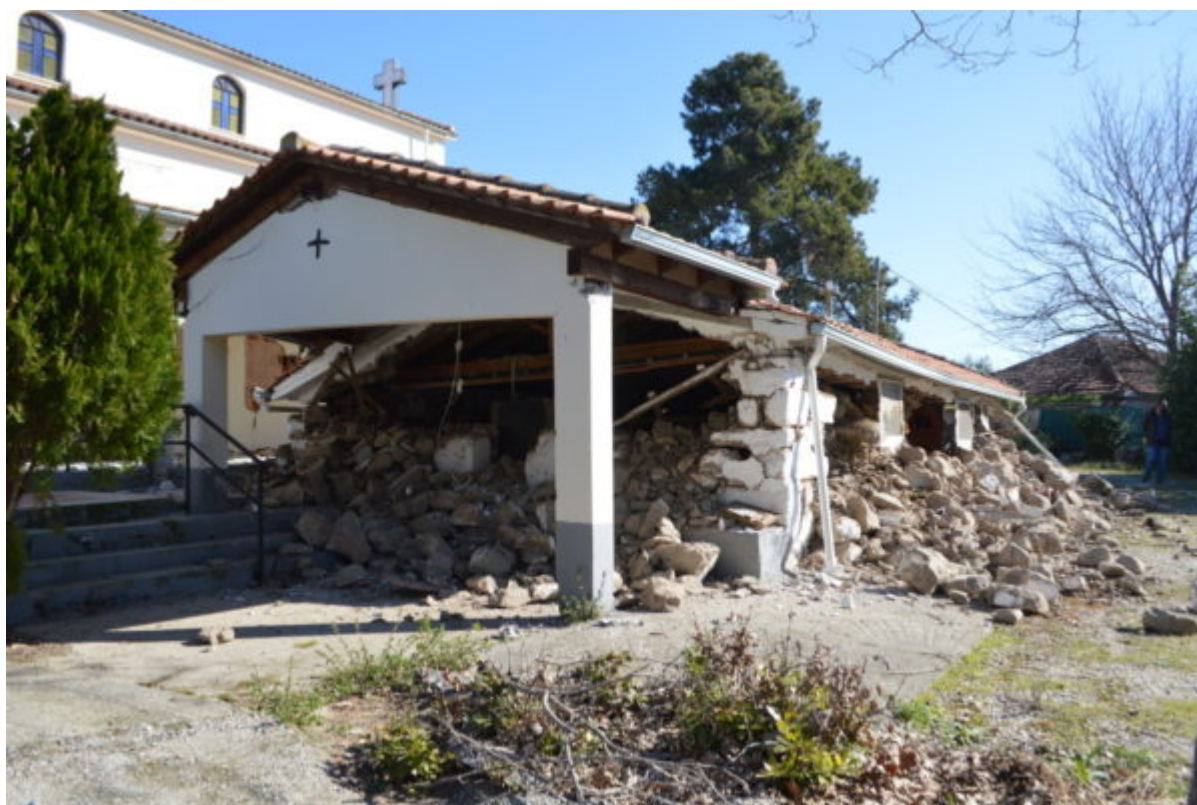
Μεγάλες είναι οι ζημιές σε **δύο ναούς του Τυρνάβου**, στον **Ναό Αγίου Νικολάου στο Κουτσόχερο**, ο οποίος κατέπεσε πλήρως και **στο ναό Αγίου Νικολάου Τουραχάν**, όπου σημειώθηκε κατάρρευση του άνω τμήματος του κωδωνοστασίου του.

*Ο Αγ. Νικόλαος, στο Κουτσόχερο Τυρνάβου*

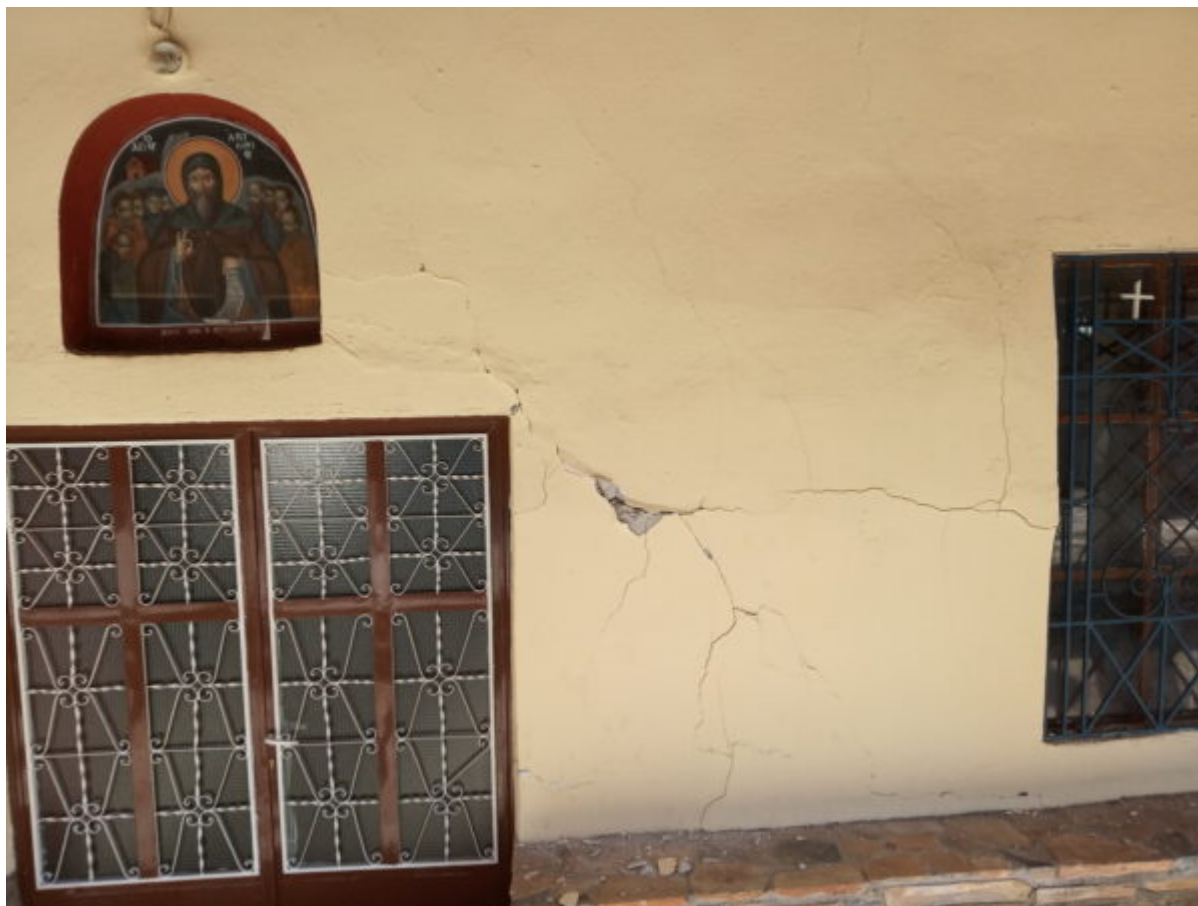
– Ο ναός Αγίου Αντωνίου, μνημείο του 1600, φέρει ρωγμές στο νότιο τοίχο, κυρίως γύρω από τα παράθυρα και τη θύρα. Οι ρωγμές στα ίδια σημεία διακρίνονται και εξωτερικά.

*Οι ρωγμές στον Αγιο Αντώνιο Τυρνάβου, μνημείο του 1600, είναι ορατές και εξωτερικά*

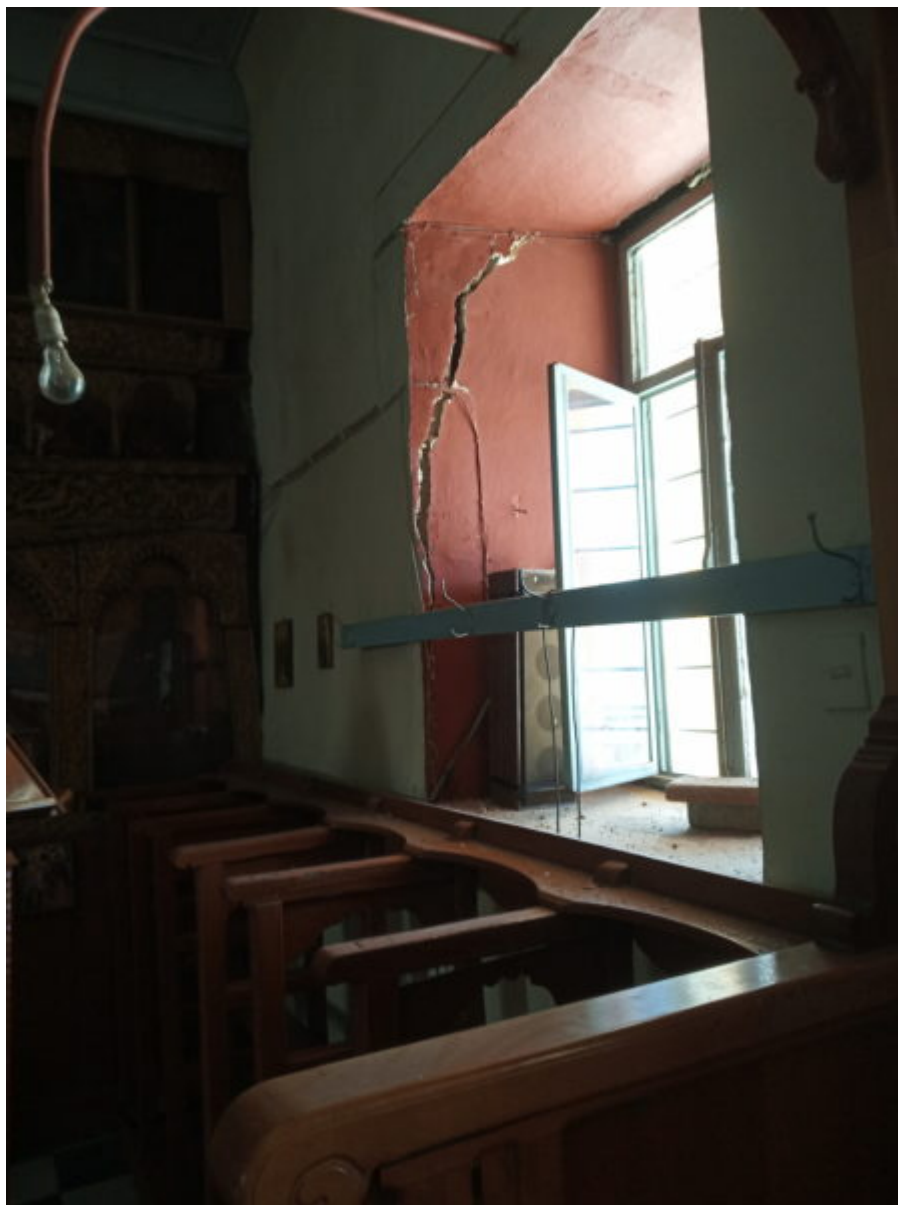
- Η ΒΑ και ΒΔ γωνία του κηρυγμένου ως διατηρητέου μνημείου ναού Αγίου Νικολάου των Βλάχων, έχει διαχωρισθεί με σημαντική ρωγμή. Το μνημείο το οποίο χρονολογείται στο πρώτο μισό του 17ου αιώνα, φέρει εκτεταμένες φθορές στο βόρειο τοίχο ενώ εξωτερικά τμήματα της τοιχοδομίας του έχουν γκρεμισθεί με αποτέλεσμα να διακρίνεται το ξύλινο σενάζ το οποίο δένει το μνημείο στην κορυφή του. Χρήζει άμεσων μέτρων στήριξης και στερέωσης.

***Εκτεταμένες είναι οι ρωγμές στον ναό Αγ. Νικολάου Βλάχων στον Τύρναβο. κηρυγμένο διατηρητέο μνημείο***

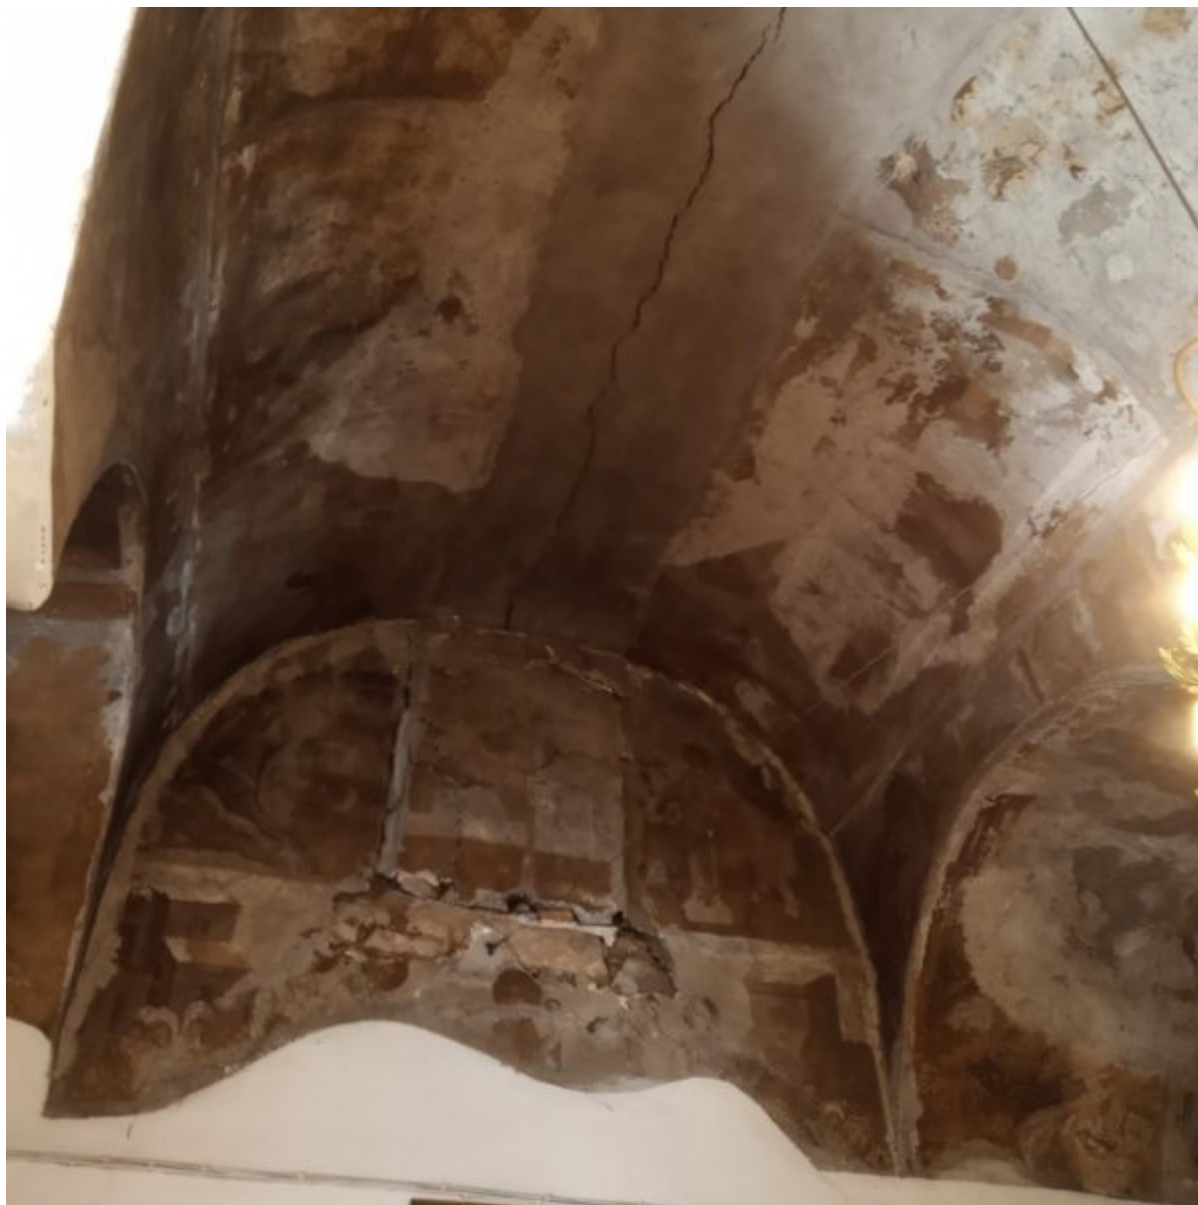
- Στο κτήριο του ναού της Αγίας Παρασκευής (19ος αιώνας) διαπιστώθηκε κλίση, ενώ εγκάρσιες και κάθετες ρωγμές είναι παντού εμφανείς. Τα κειμήλια μεταφέρθηκαν σε ασφαλές μέρος.
- Στη μονή του Προφήτη Ηλία αποκολλήθηκε ο βόρειος τοίχος από τη στέγη, ενώ παρατηρείται οριζόντιο σκίσιμο στο άνω μέρος του τρούλου. Ρωγμές υπάρχουν στις περισσότερες καμάρες του ναού. Χρήζει άμεσων μέτρων στήριξης.

***Οριζόντιο σκίσιμο στον τρούλο του Προφ. Ηλία στον Τύρναβο***

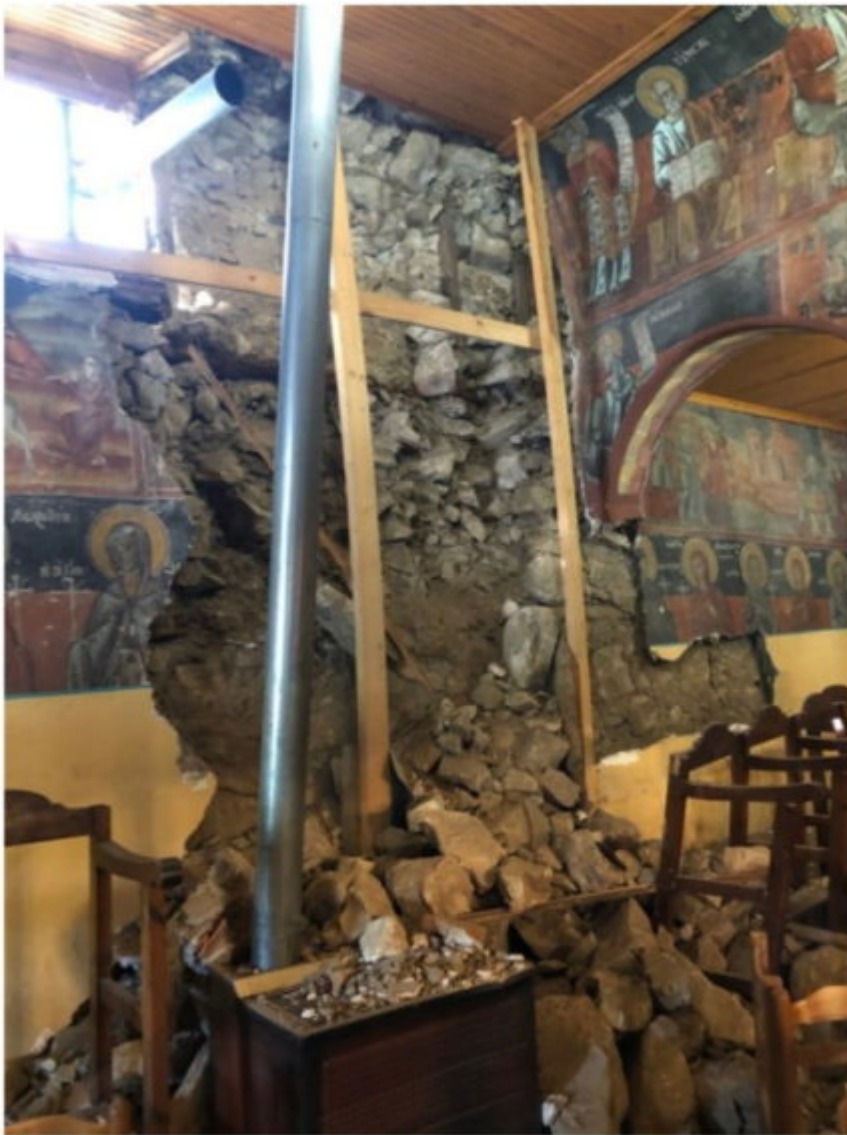
Στην περιοχή της Αμυγδαλέας του Δήμου Λαρισαίων ο ναός του Αγίου Νικολάου, δίπλα στον Πηνειό, τρίκλιτη βασιλική των αρχών του 19ου αι., παρουσίασε ρωγμές στην κόγχη και στις γωνίες του κτηρίου. Στο εσωτερικό παρατηρήθηκαν δύο σημεία, με σημαντικές καταρρεύσεις τοιχογραφιών, στο κέντρο του βόρειου τοίχου και στη μέση του δυτικού τοίχου του νάρθηκα.

**Ο Αγ.Νικόλαος στην Αμυγδαλέα δίπλα στον Πηνειό**

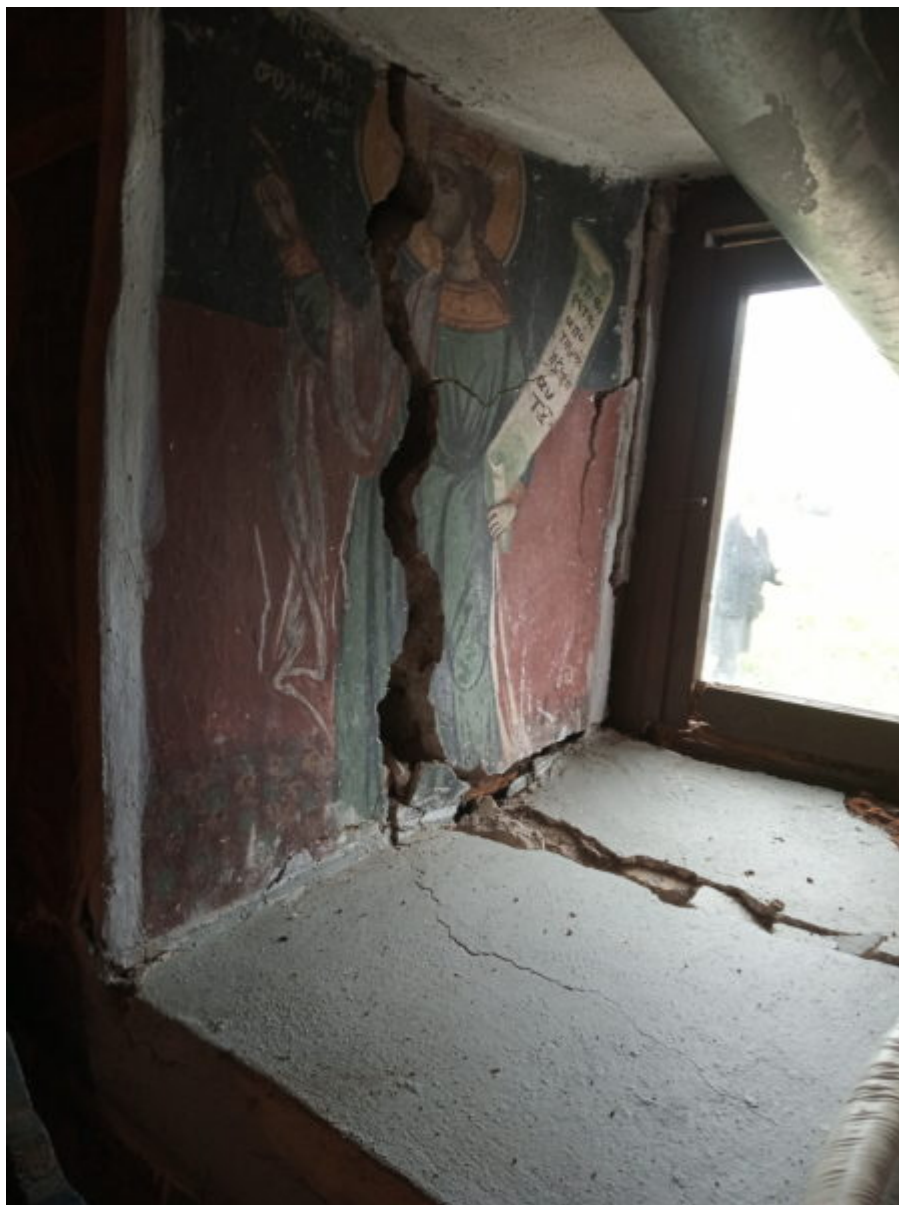
Στην ίδια περιοχή και στον κοιμητηριακό ναό Αγίου Αθανασίου, του 16ου-17ου αιώνα, εμφανίσθηκε σημαντική ρωγμή στο βόρειο μέρος του ιερού, που σημαίνει ότι το βορειοανατολικό τμήμα του κτιρίου έχει αποκολληθεί.

***Ο κοιμητηριακός ναός Αγ. Αθανασίου στην Αμυγδαλέα***

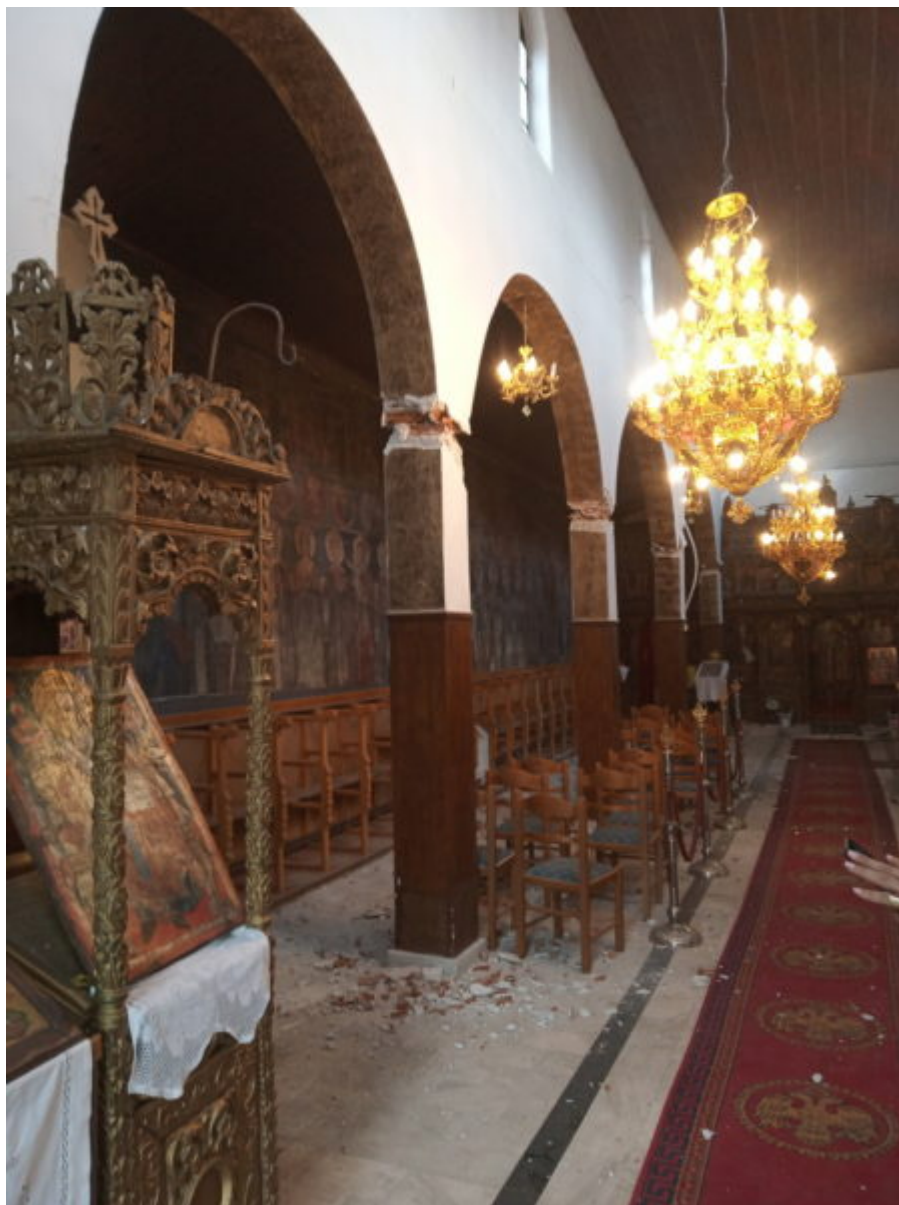
Στον Δήμο Ελασσόνας ο κεντρικός ναός του Αγίου Νικολάου, ιστορικό διατηρητέο μνημείο, με παλαιό τέμπλο και αγιογραφίες του 1743, παρουσίασε προβλήματα στο υπερυψωμένο τμήμα του κτιρίου του, που είναι σύγχρονη κατασκευή. Εμφανίζει σοβαρές ρωγμές και κινδυνεύει με κατάρρευση.

*Ελασσόνα Άγιος Νικόλαος, κεντρικός ναός, ιστορικό διατηρητέο μνημείο 18ος αι*

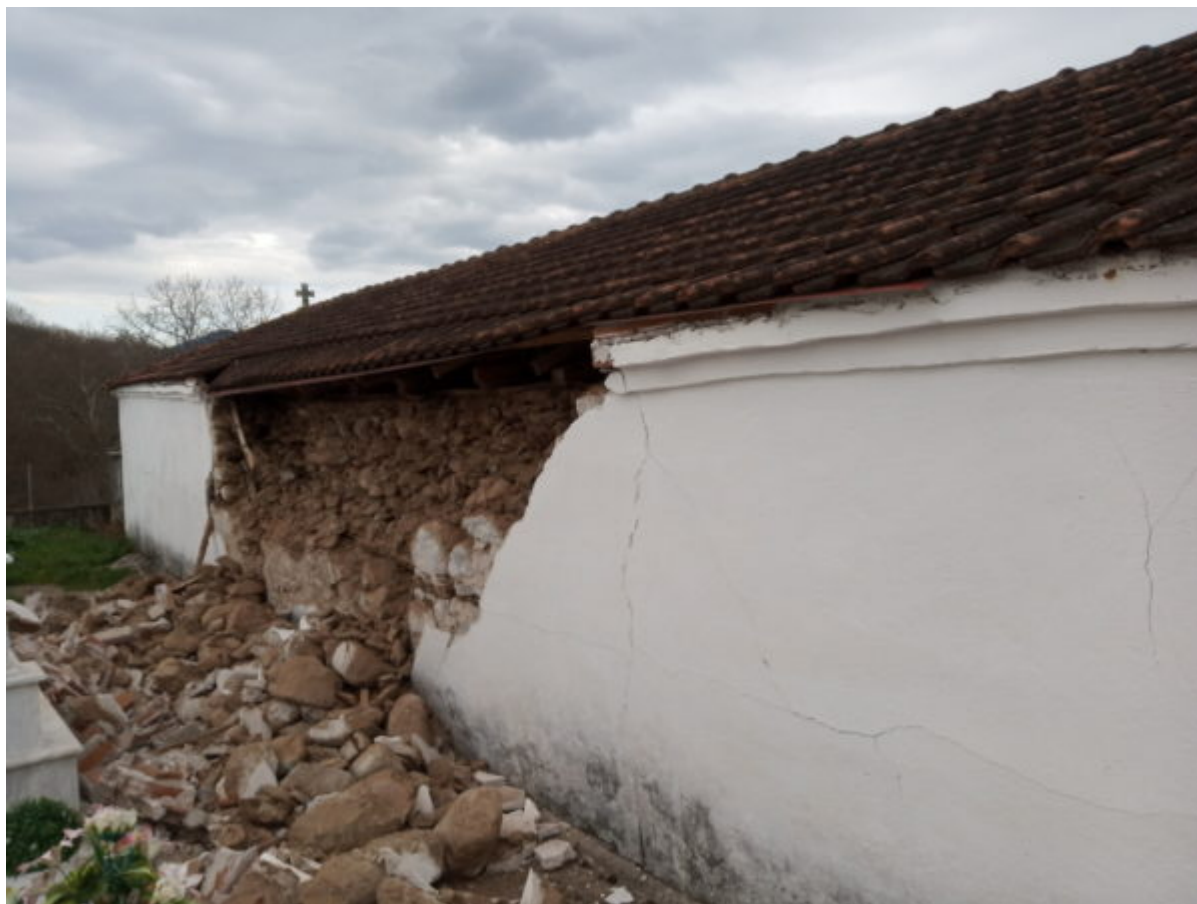
*Ελασσόνα ΑΓΙΟΣ ΑΘΑΝΑΣΙΟΣ*

Ο κοιμητηριακός ναός του Αγίου Αθανασίου έχει υποστεί σοβαρές ζημιές στο κέντρο του βόρειου και του νότιου τοίχου.
