## **ΣΕΙΣΜΟΣ ΣΤΗ ΘΕΣΣΑΛΙΑ: Πολύ μεγάλες οι ζημιές σε ναούς της Λάρισας - Αναστρέψιμες τις χαρακτήρισε η Λίνα Μενδώνη**

**Λίνα Μενδώνη: Μεγάλες αλλά αναστρέψιμες οι ζημιές στους ναούς της Λάρισας - Τι αναφέρει η Εφορεία Αρχαιοτήτων μετά τις αυτοψίες - Το «μεγάλο ευχαριστώ της Εκκλησίας**

Αυτοψίες στα σεισμόπληκτα μνημεία, στην ευρύτερη περιοχή της Λάρισας, πραγματοποίησαν τα κλιμάκια της αρμόδιας Εφορείας Αρχαιοτήτων, υπό την καθοδήγηση της Προϊσταμένης της Εφορείας, **Σταυρούλας Σδρόλια**, στις 5 και 6 Μαρτίου 2021.

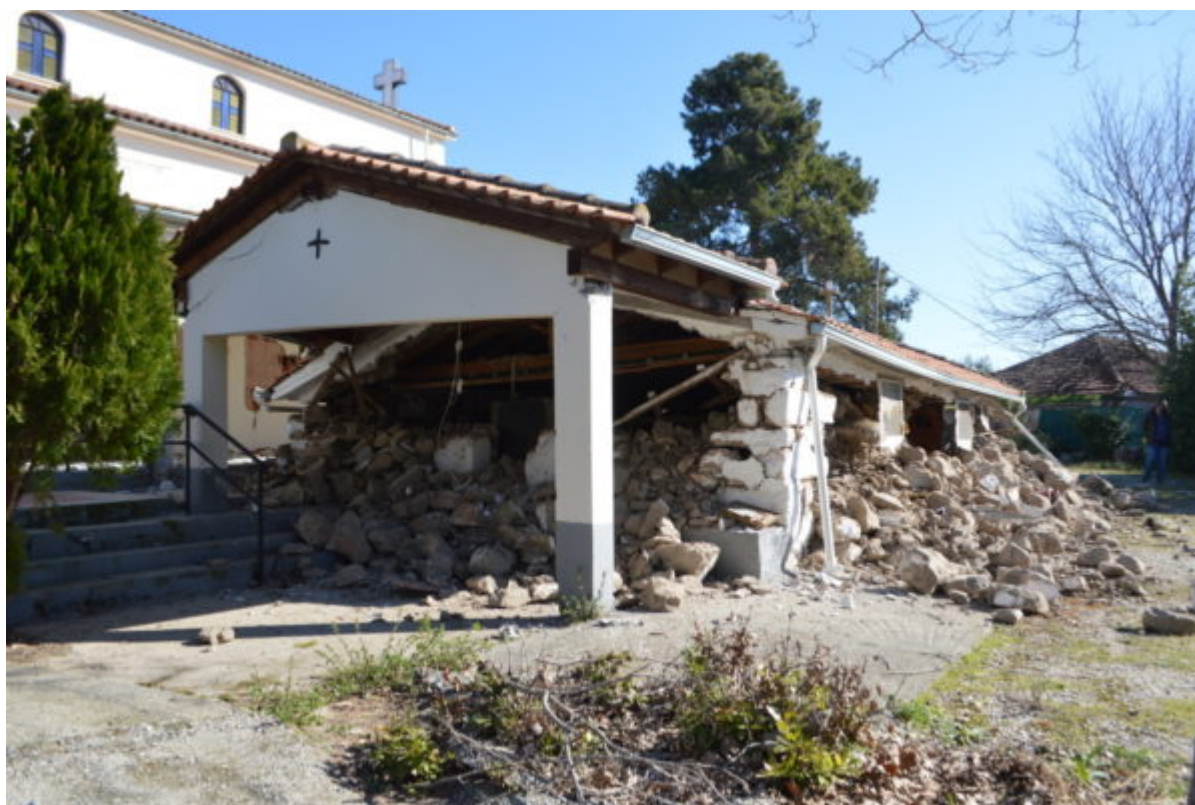
Μεγάλες είναι οι ζημιές σε **δύο ναούς του Τυρνάβου**, στον **Ναό Αγίου Νικολάου στο Κουτσόχερο**, ο οποίος κατέπεσε πλήρως και **στο ναό Αγίου Νικολάου Τουραχάν**, όπου σημειώθηκε κατάρρευση του άνω τμήματος του κωδωνοστασίου του.

*Ο Αγ. Νικόλαος, στο Κουτσόχερο Τυρνάβου*
