## **ΣΕΙΣΜΟΣ ΣΤΗ ΘΕΣΣΑΛΙΑ: Πολύ μεγάλες οι ζημιές σε ναούς της Λάρισας - Αναστρέψιμες τις χαρακτήρισε η Λίνα Μενδώνη**

**Λίνα Μενδώνη: Μεγάλες αλλά αναστρέψιμες οι ζημιές στους ναούς της Λάρισας - Τι αναφέρει η Εφορεία Αρχαιοτήτων μετά τις αυτοψίες - Το «μεγάλο ευχαριστώ της Εκκλησίας**

Αυτοψίες στα σεισμόπληκτα μνημεία, στην ευρύτερη περιοχή της Λάρισας, πραγματοποίησαν τα κλιμάκια της αρμόδιας Εφορείας Αρχαιοτήτων, υπό την καθοδήγηση της Προϊσταμένης της Εφορείας, **Σταυρούλας Σδρόλια**, στις 5 και 6 Μαρτίου 2021.

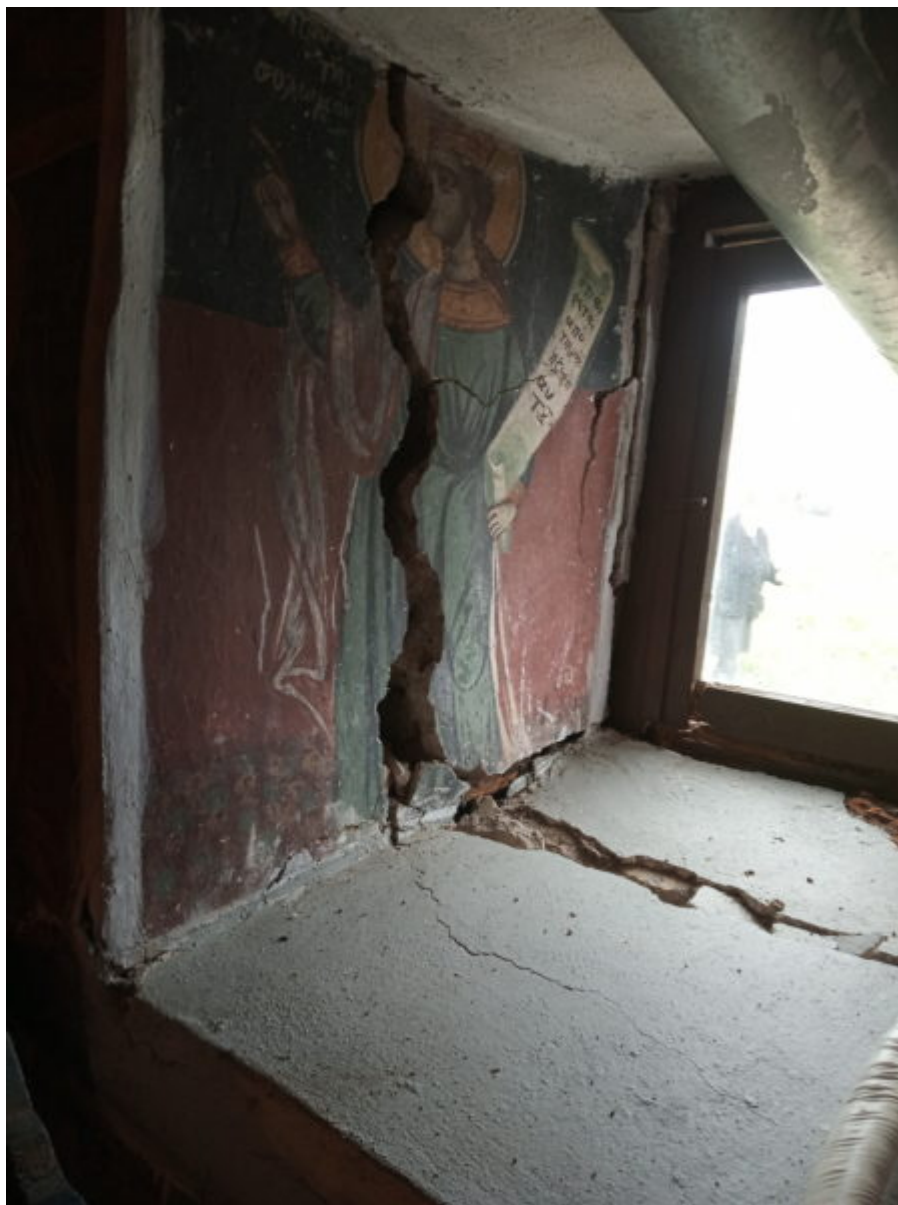
Στην ίδια περιοχή και στον κοιμητηριακό ναό Αγίου Αθανασίου, του 16ου-17ου αιώνα, εμφανίσθηκε σημαντική ρωγμή στο βόρειο μέρος του ιερού, που σημαίνει ότι το βορειοανατολικό τμήμα του κτιρίου έχει αποκολληθεί.

***Ο κοιμητηριακός ναός Αγ. Αθανασίου στην Αμυγδαλέα***
