## **ΣΕΙΣΜΟΣ ΣΤΗ ΘΕΣΣΑΛΙΑ: Πολύ μεγάλες οι ζημιές σε ναούς της Λάρισας - Αναστρέψιμες τις χαρακτήρισε η Λίνα Μενδώνη**

**Λίνα Μενδώνη: Μεγάλες αλλά αναστρέψιμες οι ζημιές στους ναούς της Λάρισας - Τι αναφέρει η Εφορεία Αρχαιοτήτων μετά τις αυτοψίες - Το «μεγάλο ευχαριστώ της Εκκλησίας**

Αυτοψίες στα σεισμόπληκτα μνημεία, στην ευρύτερη περιοχή της Λάρισας, πραγματοποίησαν τα κλιμάκια της αρμόδιας Εφορείας Αρχαιοτήτων, υπό την καθοδήγηση της Προϊσταμένης της Εφορείας, **Σταυρούλας Σδρόλια**, στις 5 και 6 Μαρτίου 2021.

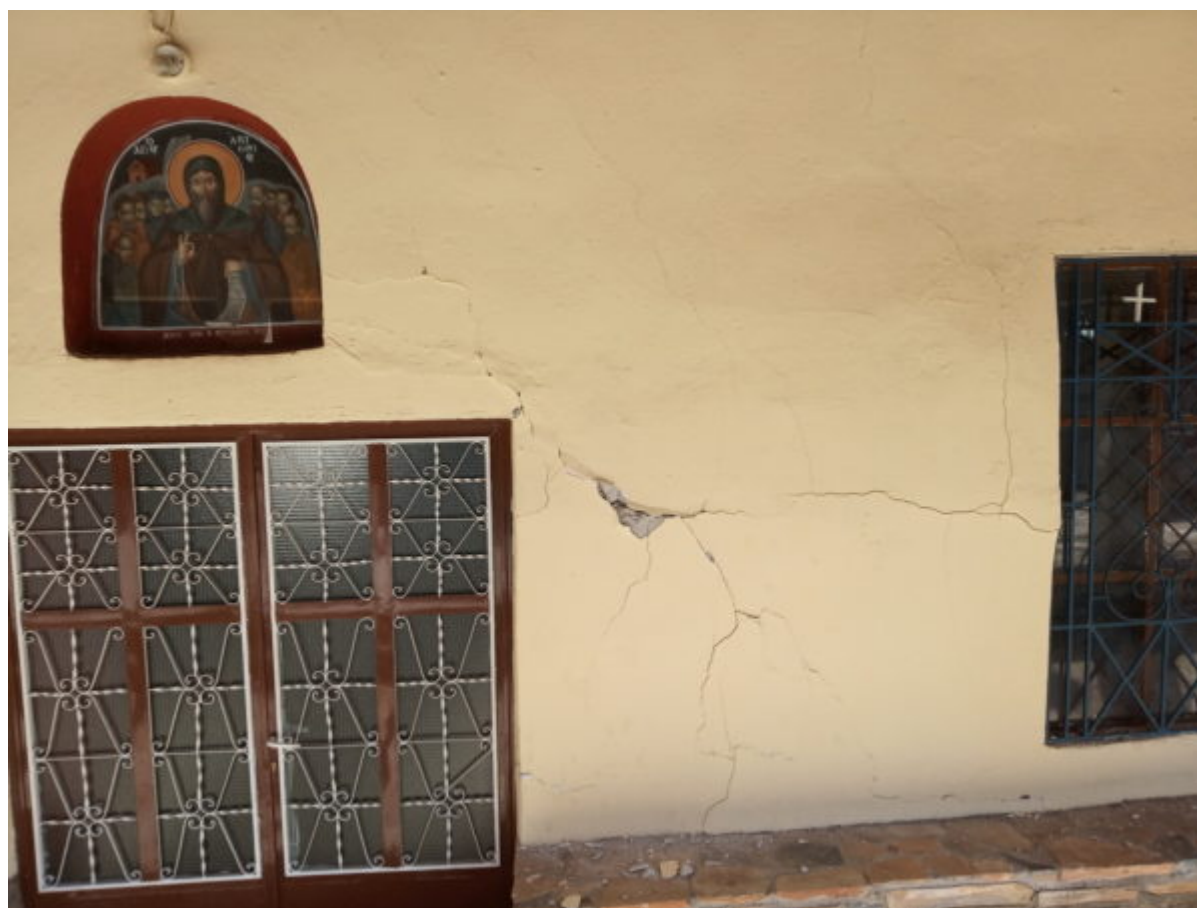
– Ο ναός Αγίου Αντωνίου, μνημείο του 1600, φέρει ρωγμές στο νότιο τοίχο, κυρίως γύρω από τα παράθυρα και τη θύρα. Οι ρωγμές στα ίδια σημεία διακρίνονται και εξωτερικά.

*Οι ρωγμές στον Άγιο Αντώνιο Τυρνάβου, μνημείο του 1600, είναι ορατές και εξωτερικά*

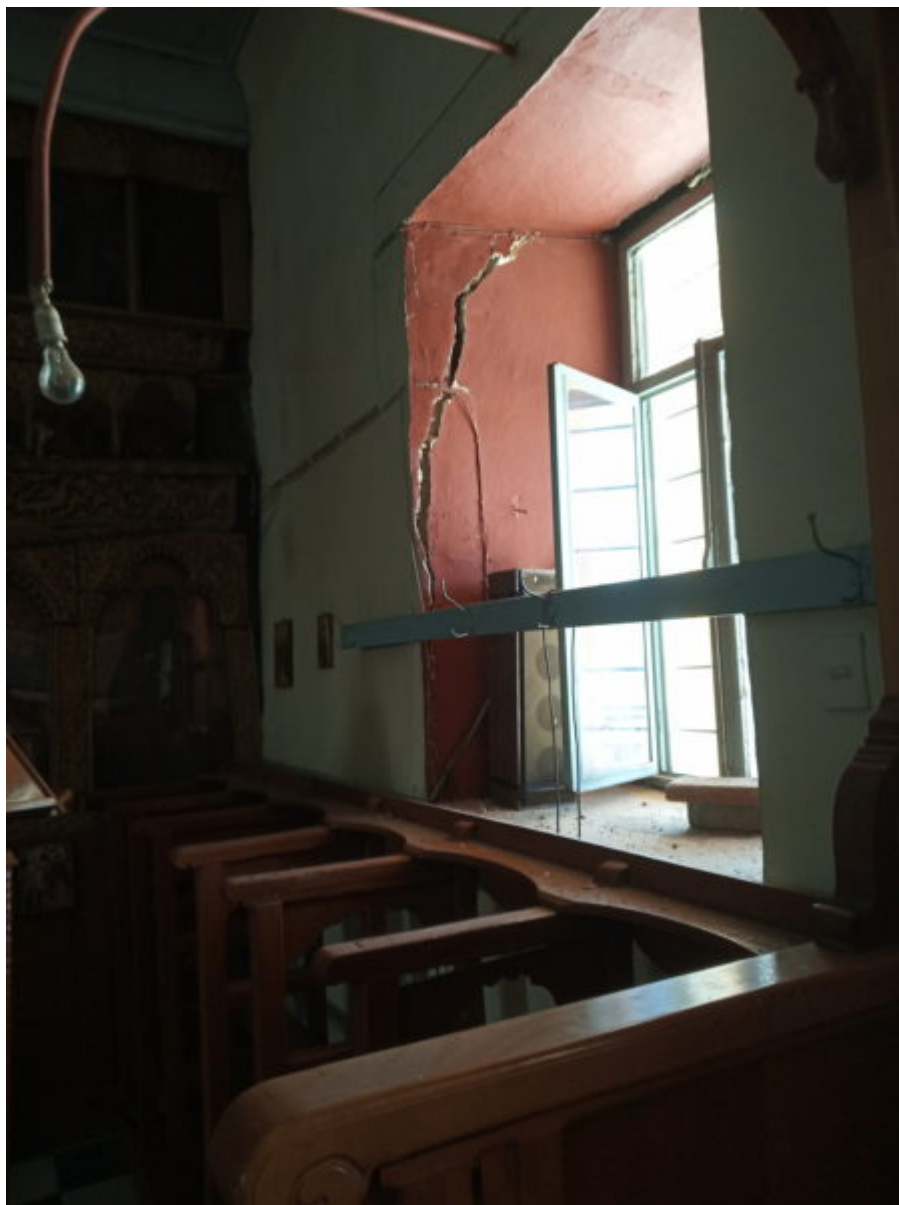
– Η ΒΑ και ΒΔ γωνία του κηρυγμένου ως διατηρητέου μνημείου ναού Αγίου Νικολάου των Βλάχων, έχει διαχωρισθεί με σημαντική ρωγμή. Το μνημείο το οποίο χρονολογείται στο πρώτο μισό του 17ου αιώνα, φέρει εκτεταμένες φθορές στο

βόρειο τοίχο ενώ εξωτερικά τμήματα της τοιχοδομίας του έχουν γκρεμισθεί με αποτέλεσμα να διακρίνεται το ξύλινο σενάζ το οποίο δένει το μνημείο στην κορυφή του. Χρήζει άμεσων μέτρων στήριξης και στερέωσης.

***Εκτεταμένες είναι οι ρωγμές στον ναό Αγ. Νικολάου Βλάχων στον Τύρναβο. κηρυγμένο διατηρητέο μνημείο***

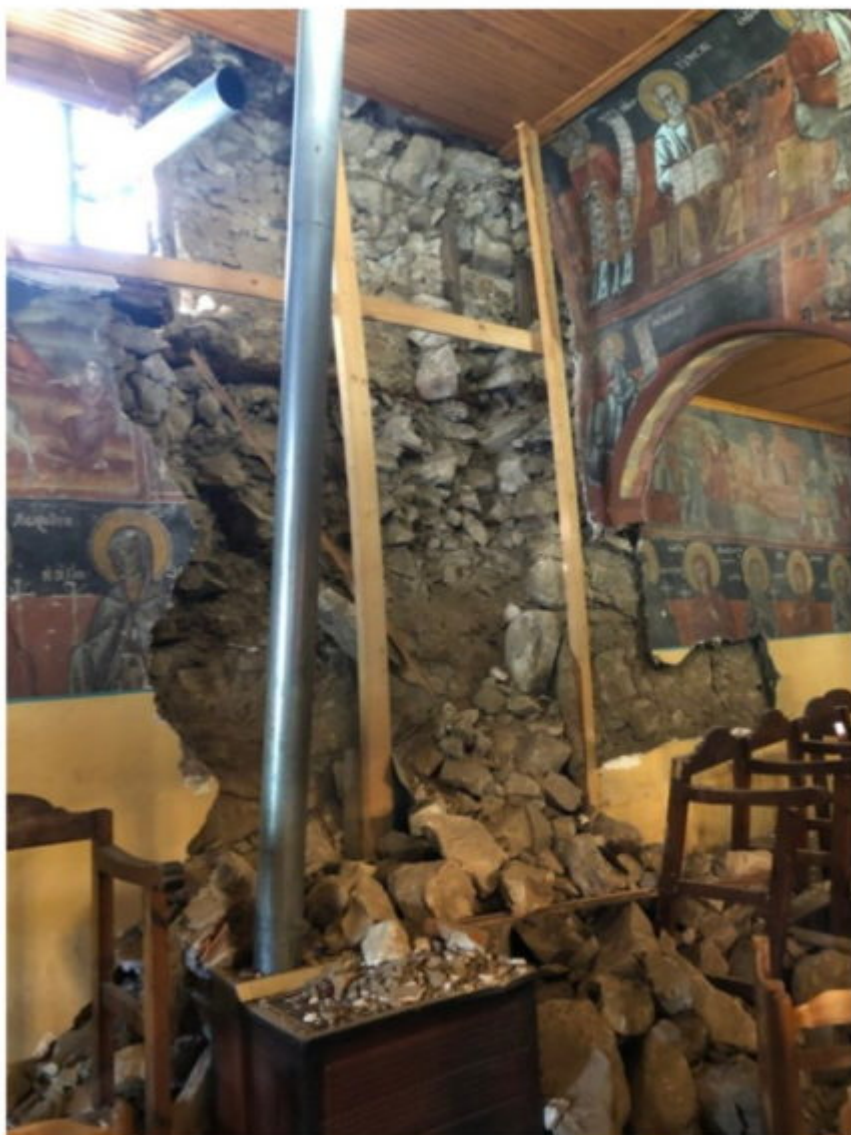
**Ο Αγ.Νικόλαος στην Αμυγδαλέα δίπλα στον Πηνειό**

Στην περιοχή της Αμυγδαλέας του Δήμου Λαρισαίων ο ναός του Αγίου Νικολάου, δίπλα στον Πηνειό, τρίκλιτη βασιλική των αρχών του 19ου αι., παρουσίασε ρωγμές στην κόγχη και στις γωνίες του κτηρίου. Στο εσωτερικό παρατηρήθηκαν δύο σημεία, με σημαντικές καταρρεύσεις τοιχογραφιών, στο κέντρο του βόρειου τοίχου και στη μέση του δυτικού τοίχου του νάρθηκα.

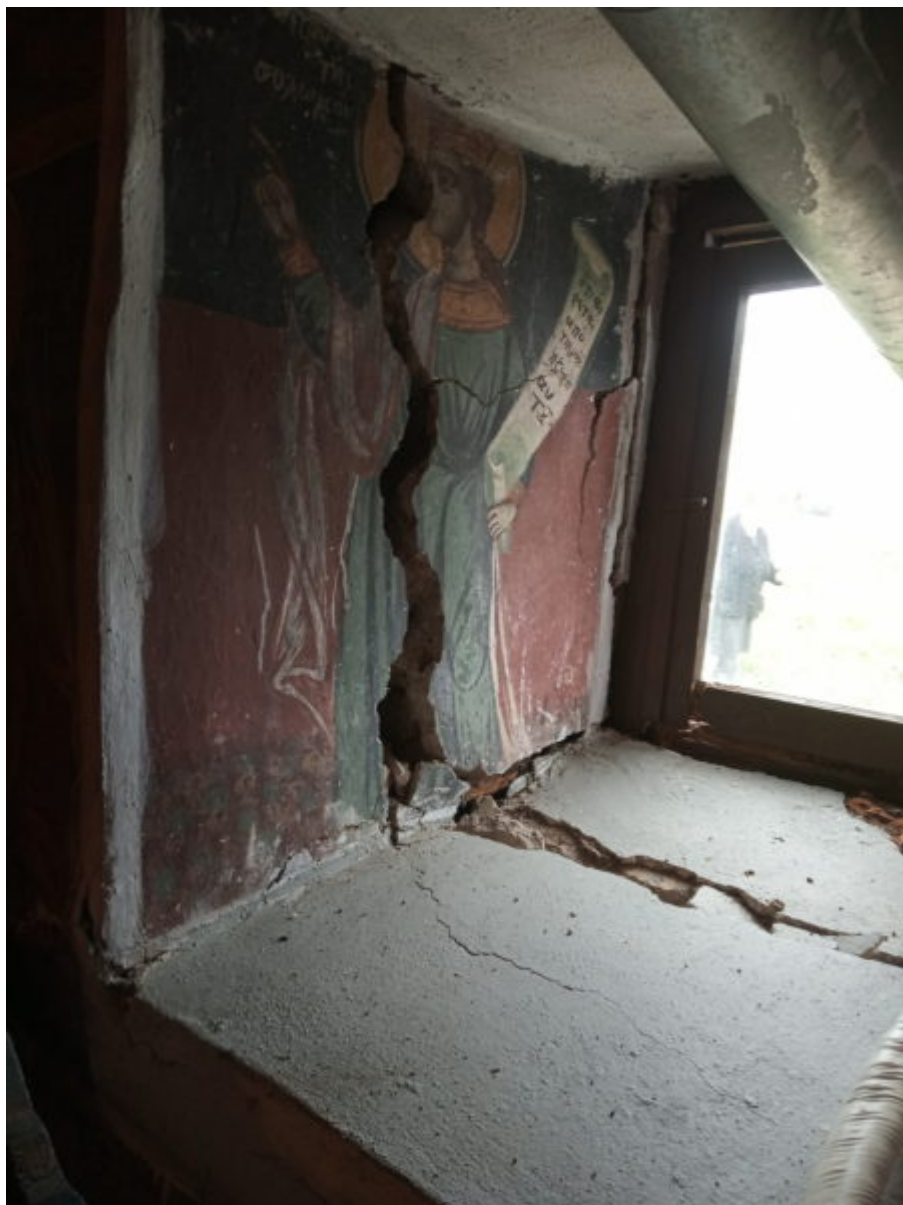
***Ο κοιμητηριακός ναός Αγ. Αθανασίου στην Αμυγδαλέα***

Στην ίδια περιοχή και στον κοιμητηριακό ναό Αγίου Αθανασίου, του 16ου-17ου αιώνα, εμφανίσθηκε σημαντική ρωγμή στο βόρειο μέρος του ιερού, που σημαίνει ότι το βορειοανατολικό τμήμα του κτιρίου έχει αποκολληθεί.

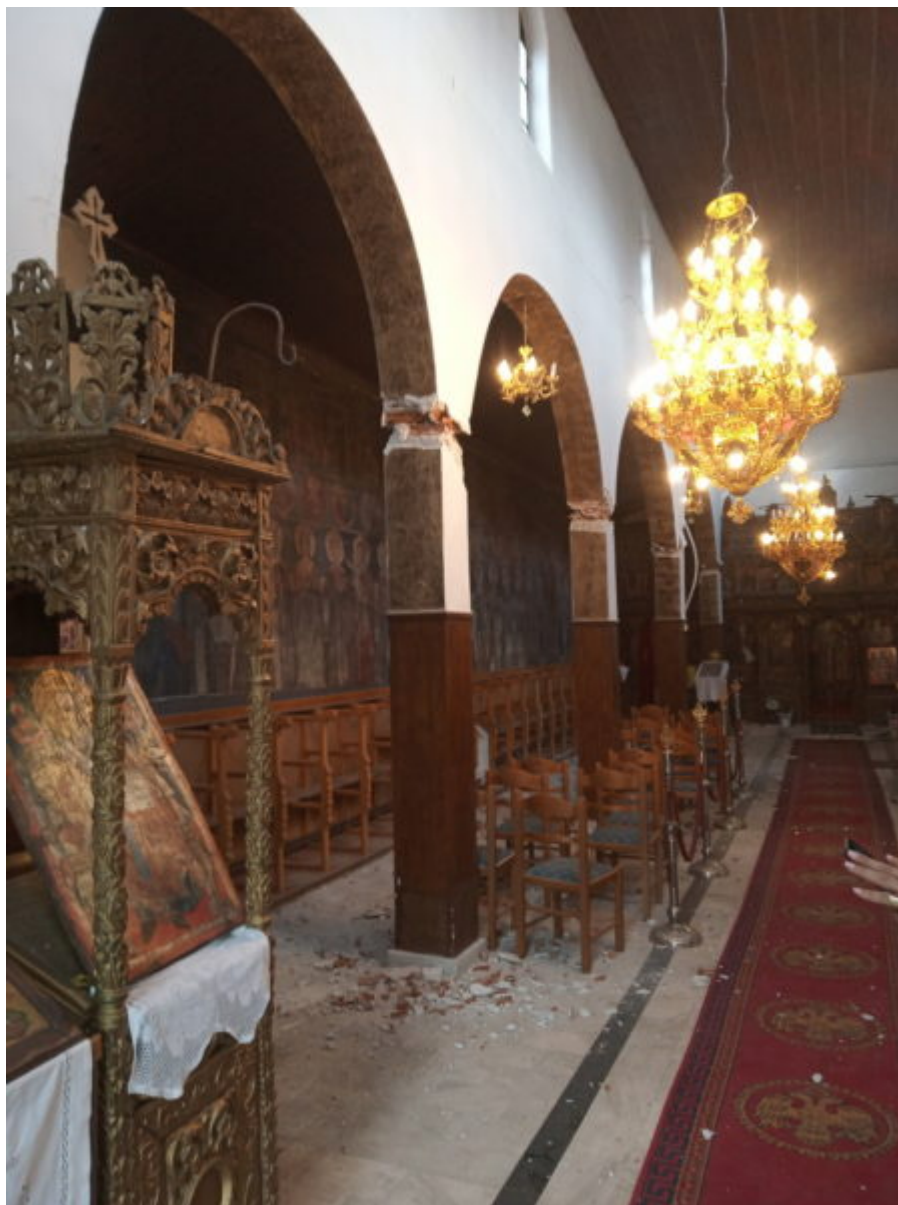
Στον Δήμο Ελασσόνας ο κεντρικός ναός του Αγίου Νικολάου, ιστορικό διατηρητέο μνημείο, με παλαιό τέμπλο και αγιογραφίες του 1743, παρουσίασε προβλήματα στο υπερυψωμένο τμήμα του κτιρίου του, που είναι σύγχρονη κατασκευή. Εμφανίζει σοβαρές ρωγμές και κινδυνεύει με κατάρρευση.

*Ελασσόνα Άγιος Νικόλαος, κεντρικός ναός, ιστορικό διατηρητέο μνημείο 18ος αι*
