Ο σεισμός στην Κωνσταντινούπολη και η Αγία Σοφία

Istanbul shaken, Hagia Sophia steady

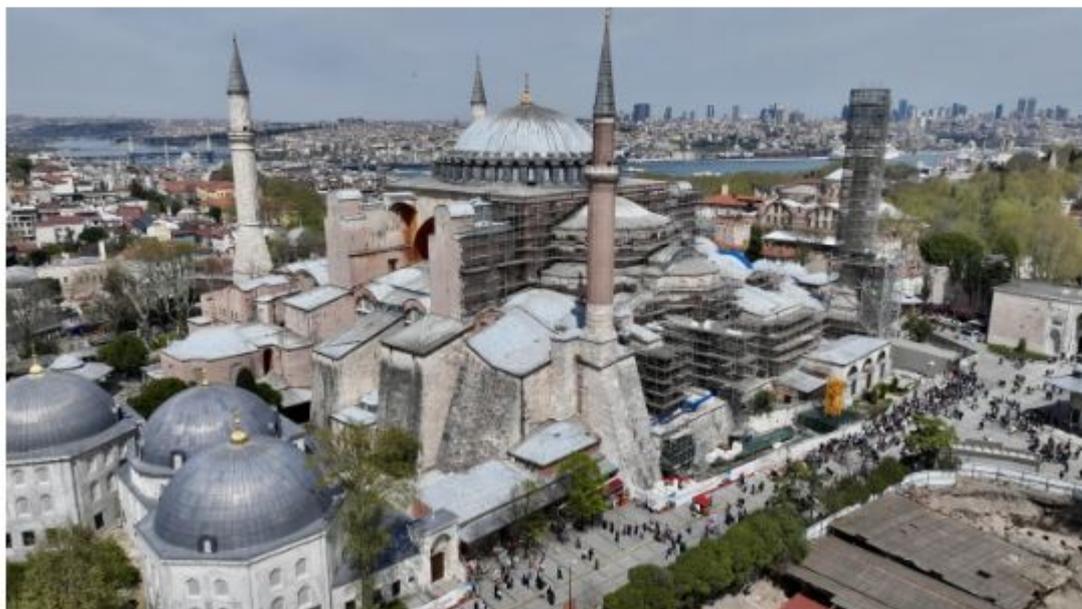
A view of the 1486-year-old Hagia Sophia Grand Mosque, undergoing the largest and most comprehensive restoration process in history, in Istanbul, Türkiye, April 14, 2025. (AA Photo)

Το μνημείο έχει υποστεί τρεις σημαντικές ανακατασκευές στην ιστορία του. Το τελευταίο διάστημα γίνονται στον τρούλο της Αγίας Σοφίας εργασίες αναστήλωσης για την περαιτέρω ενίσχυση του κτιρίου – οι μεγαλύτερες και πιο ολοκληρωμένες διαδικασίες αποκατάστασης στην ιστορία της.

Ο **Μεχμέτ Σελίμ Οκτέν**, μηχανικός κατασκευών και ακαδημαϊκός στο Πανεπιστήμιο Mimar Sinan, είπε ότι αυτή είναι η πιο εκτεταμένη δομική παρέμβαση στην Αγία Σοφία εδώ και περισσότερα από 150 χρόνια. «*Εστιάζουμε τώρα στη σεισμική ασφάλεια της Αγίας Σοφίας, ειδικά υπό το φως του αναμενόμενου σεισμού στην Κωνσταντινούπολη*», δήλωσε ο Οκτέν.
