## **Καταγραφή των ζημιών από τον σεισμό στο Άγιον Όρος - Τι έδειξαν οι αυτοψίες στις Μονές Ξενοφώντος, Δοχειαρίου και Σίμωνος Πέτρας**

**Σύμφωνα με το Υπουργείο Πολιτισμού, ο σεισμός 5,3 Ρίχτερ που σημειώθηκε στις 7 Ιουνίου στη χερσόνησο του Αγίου Όρους προκάλεσε φθορές σε ναούς και κτήρια κατοικίας (πτέρυγες) των μονών και των εξαρτημάτων αυτών. Είχαν προηγηθεί δονήσεις από τον Φεβρουάριο.**

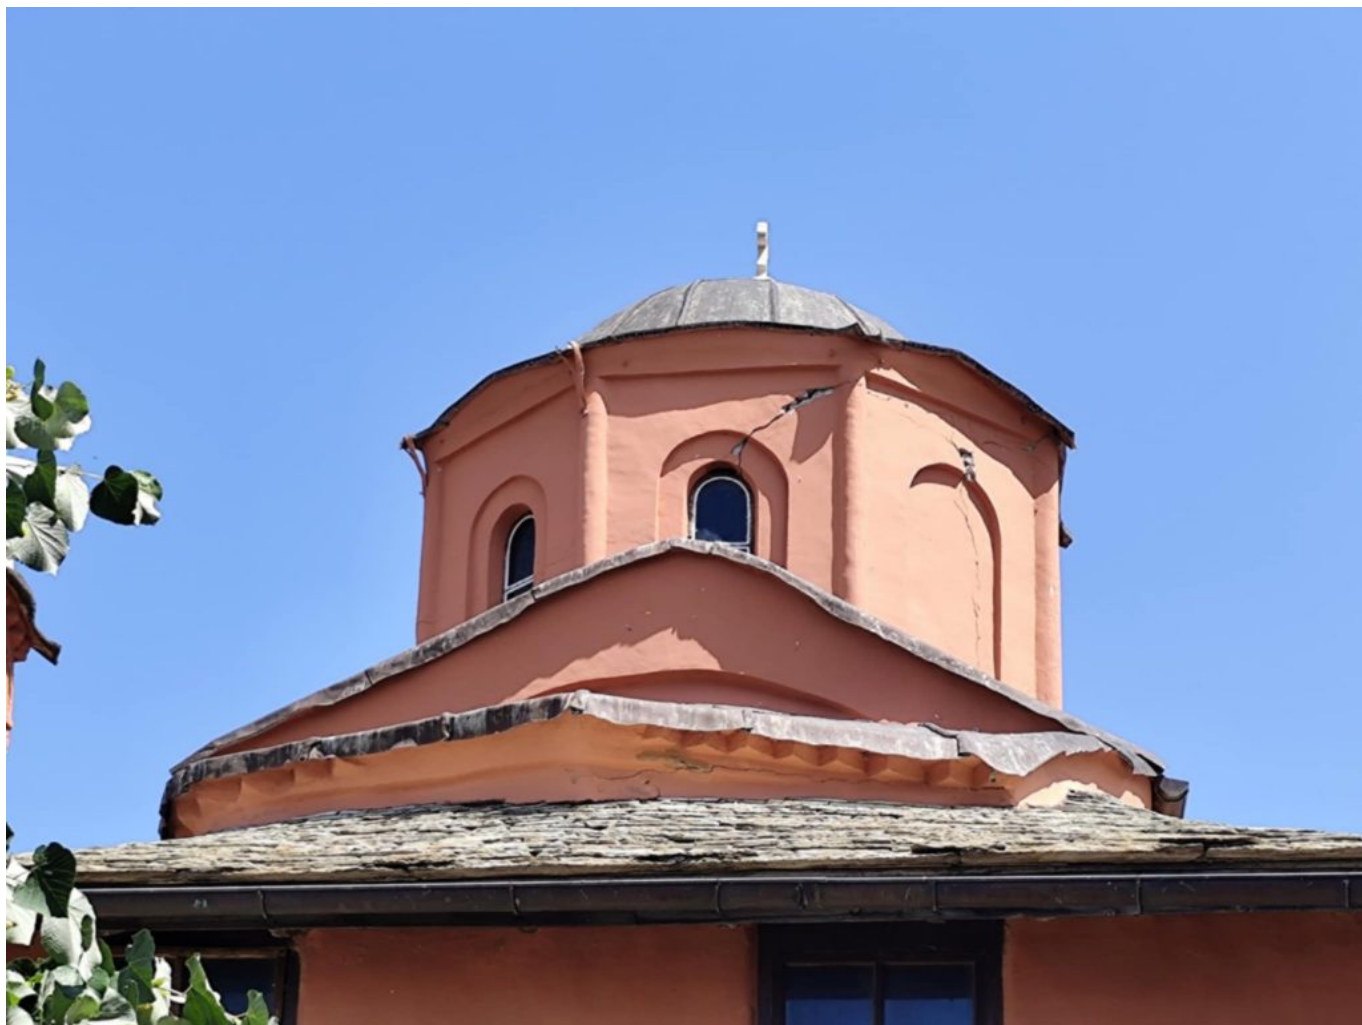
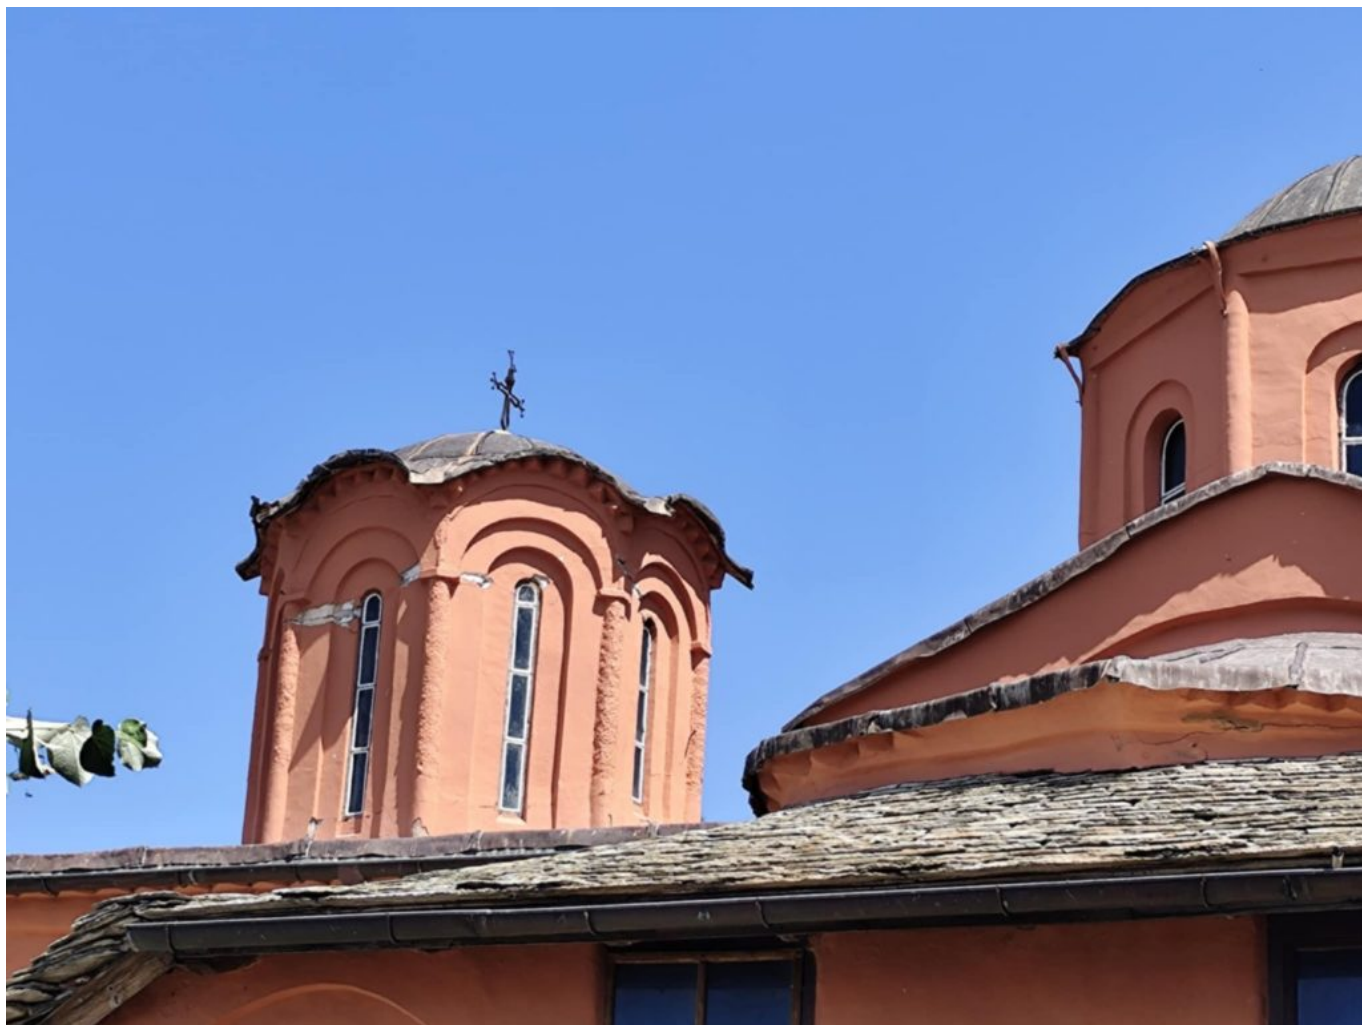
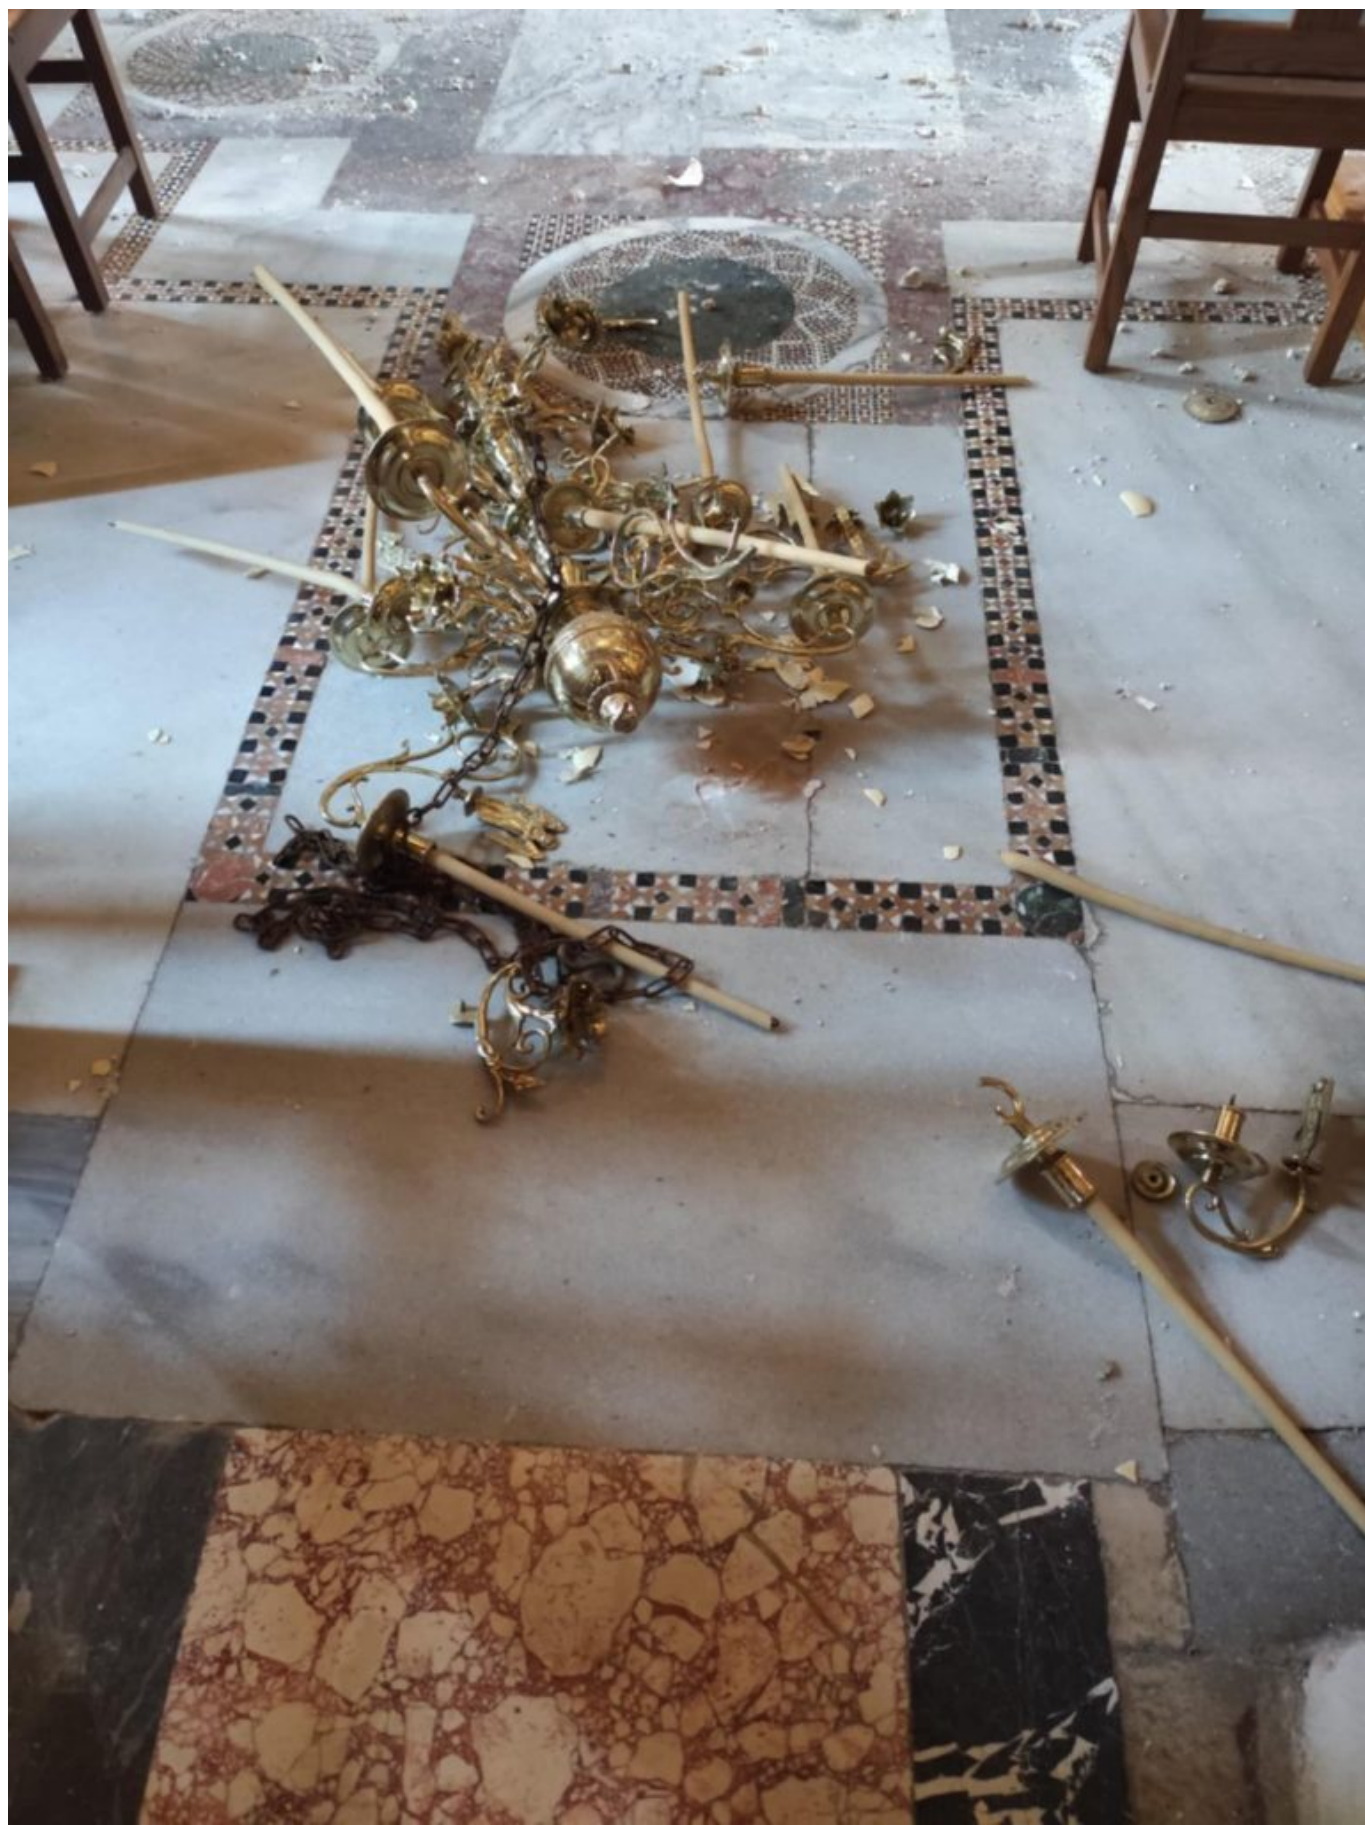
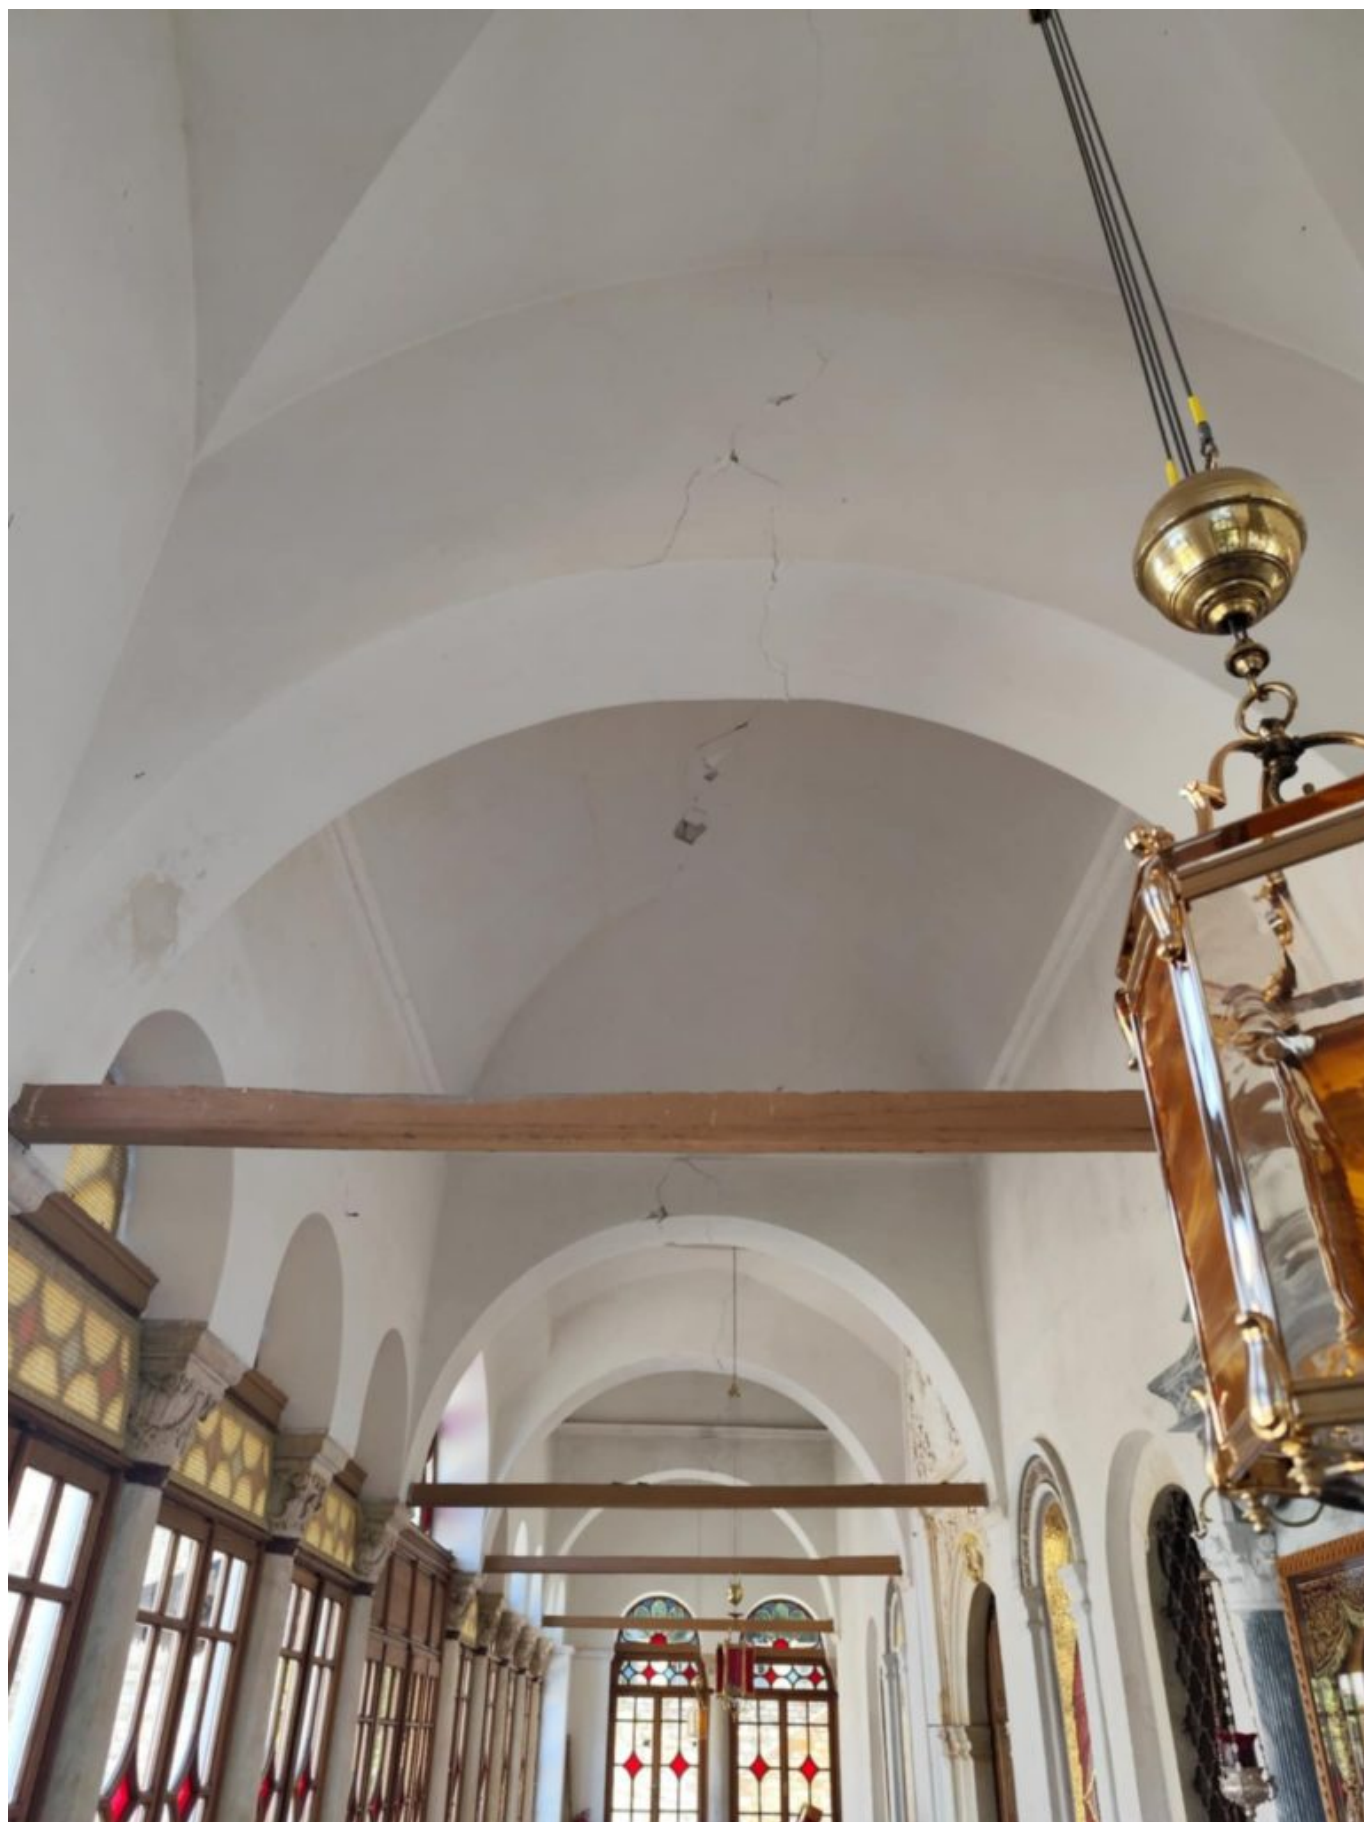
Το κλιμάκιο της Εφορείας κατά την αυτοψία στο παλαιό καθολικό, μνημείο, του τέλους του 10ου αιώνα, κατάγραφο με τοιχογραφίες του 16ου αιώνα, διαπίστωσε ότι ο σεισμός προκάλεσε έντονες ρωγμές στους τρούλους, τόσο στον κυρίως ναό, όσο και στη λιτή, ενεργοποιώντας και τις παλαιές ρωγμές, κυρίως σε τόξα που είχαν κλείσει.

Οι ρωγμές, στις εσωτερικές τοιχογραφημένες επιφάνειες, προκάλεσαν, σε κάποια σημεία, ακόμα και αποκολλήσεις του ζωγραφικού στρώματος, έως και περιορισμένης κλίμακας πτώσεις επιχρισμάτων, με τοιχογραφίες. Αρκετές από αυτές τις ζημιές είχαν προκληθεί από τον σεισμό της 15ης Φεβρουαρίου 2025, ωστόσο με τον πρόσφατο σεισμό παρουσιάστηκε επιδείνωση. Η Εφορεία, άμεσα, μετά τις φθορές του σεισμού της 15ης Φεβρουαρίου, με συνεργεία συντηρητών είχε εφαρμόσει σωστικά μέτρα επί των τοιχογραφιών σε σημεία που προκλήθηκαν οι ρωγμές, προκειμένου να συγκρατηθούν αποκολλημένες ζωγραφικές επιφάνειες. Με την ενέργεια αυτή απετράπησαν οι, μεγαλύτερης έκτασης, φθορές των τοιχογραφιών.

Σημειώνεται ότι από την πτώση μικρού μεταλλικού πολυελαίου, στον κυρίως ναό, προκλήθηκαν μικρής κλίμακας φθορές στο μαρμαροθετημένο δάπεδο, του 11ου αιώνα.

Για το παλαιό καθολικό της Μονής Ξενοφώντος και δεδομένης της ιστορικής αξίας

του, έχει προταθεί, εκτός από την ολοκλήρωση λήψης άμεσων σωστικών μέτρων στις τοιχογραφίες, η εκπόνηση μιας σειράς μελετών, με στόχο να ενισχυθεί το μνημείο στο σύνολό του και να αντιμετωπίσει οριστικά παλαιότερες παθογένειες. Στη ΝΔ πτέρυγα της μονής παρατηρήθηκαν μικρής κλίμακας ρωγμές, επί των τοιχογραφιών του παρεκκλησίου της Αγίας Ευφημίας. Στο νέο καθολικό, κτίσμα του 1819, με σύγχρονες τοιχογραφίες του ιερομονάχου Λουκά Ξενοφωντινού, σημειώθηκαν ασθενείς ρωγμές, κατά σημεία. Οι πρόσφατες εργασίες ενίσχυσης του μνημείου, με μεταλλικούς ελκυστήρες, απέτρεψαν περαιτέρω φθορές. Αντίθετα, έντονες ρηγματώσεις προκλήθηκαν στον εξωνάρθηκα του ναού (χωρίς τοιχογραφίες), το οποίο δεν είχε ενισχυθεί με ελκυστήρες.

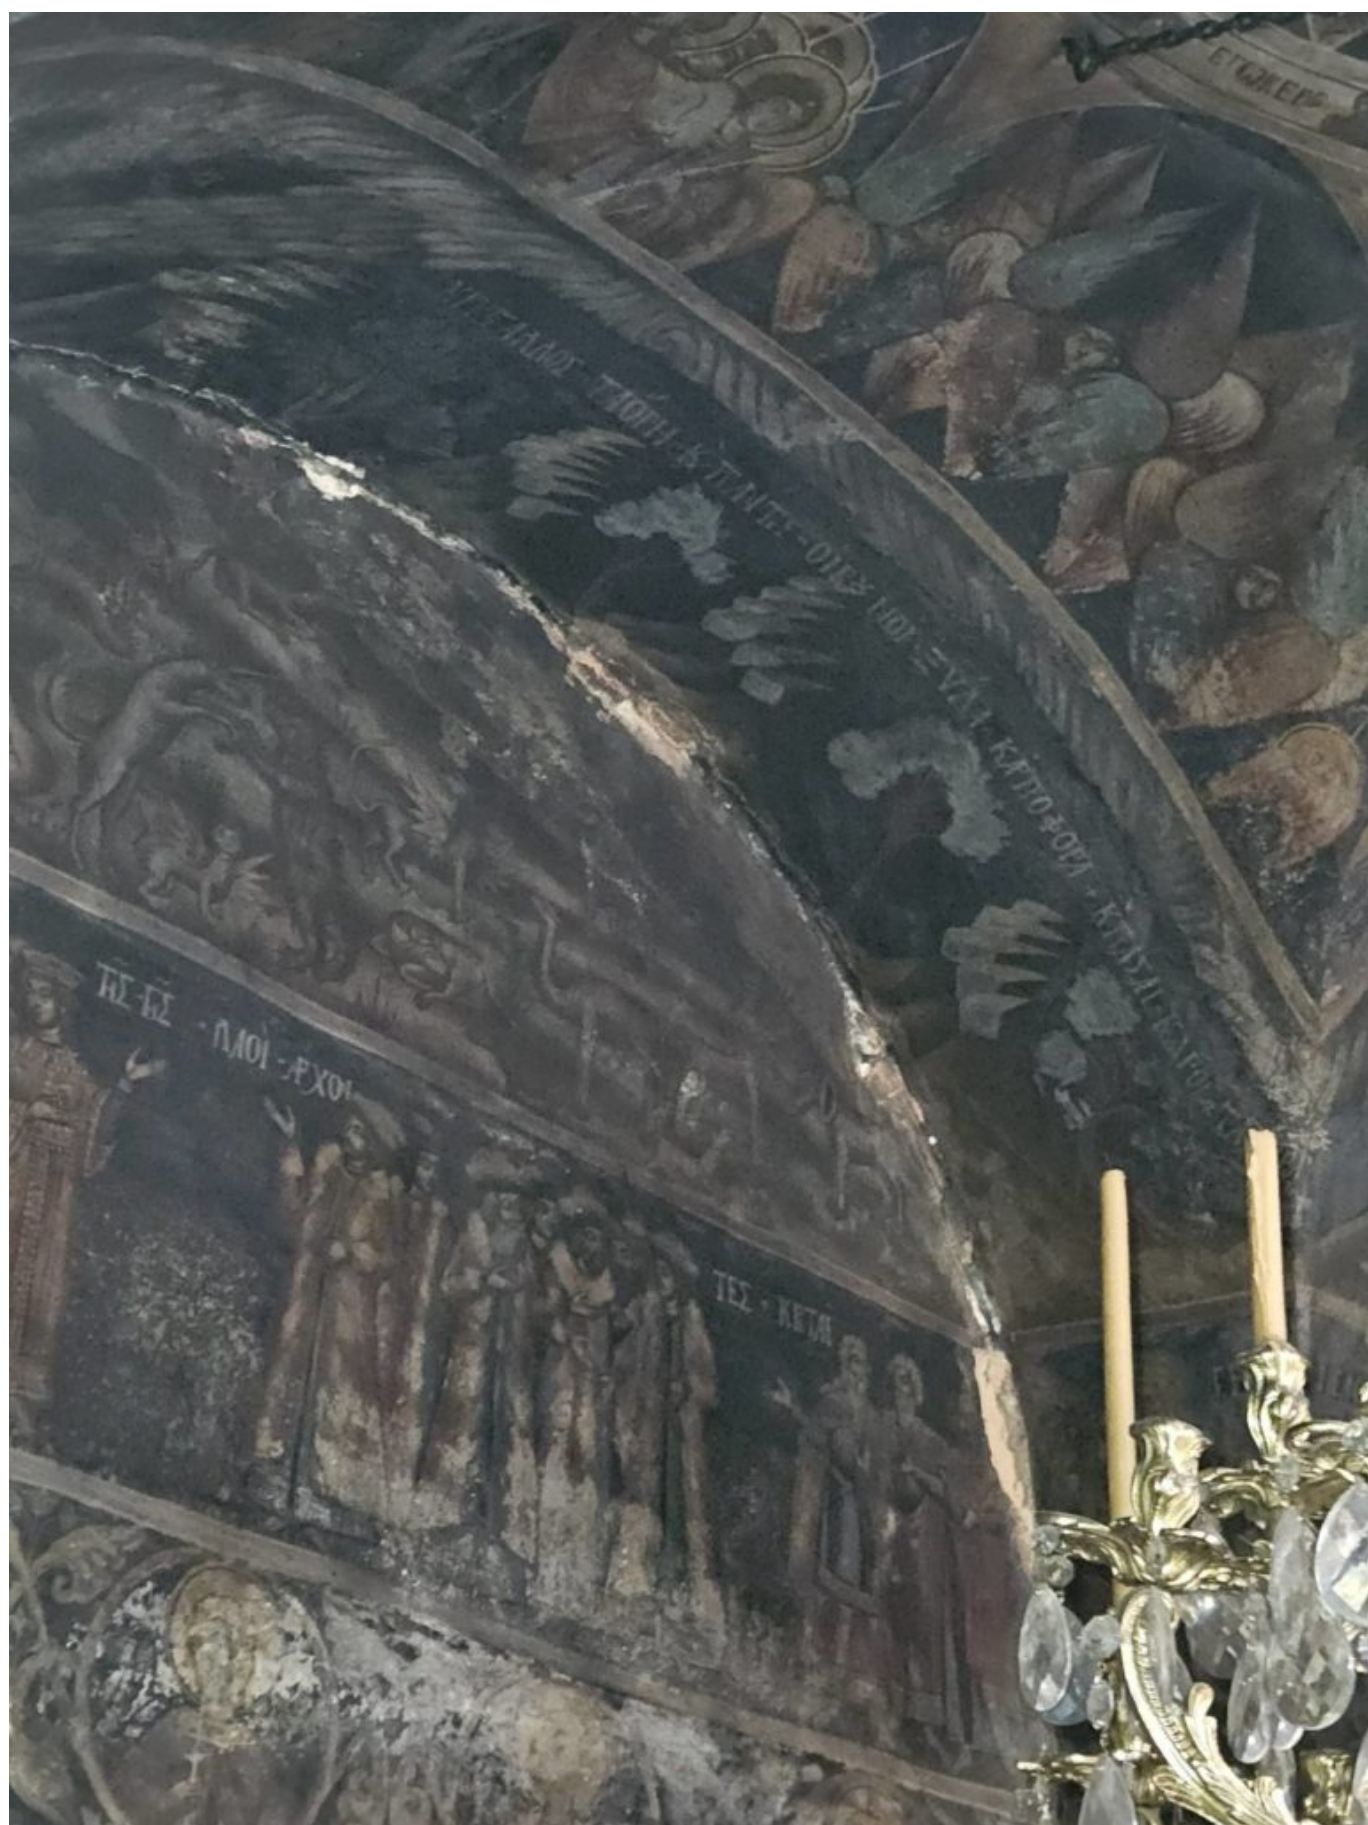
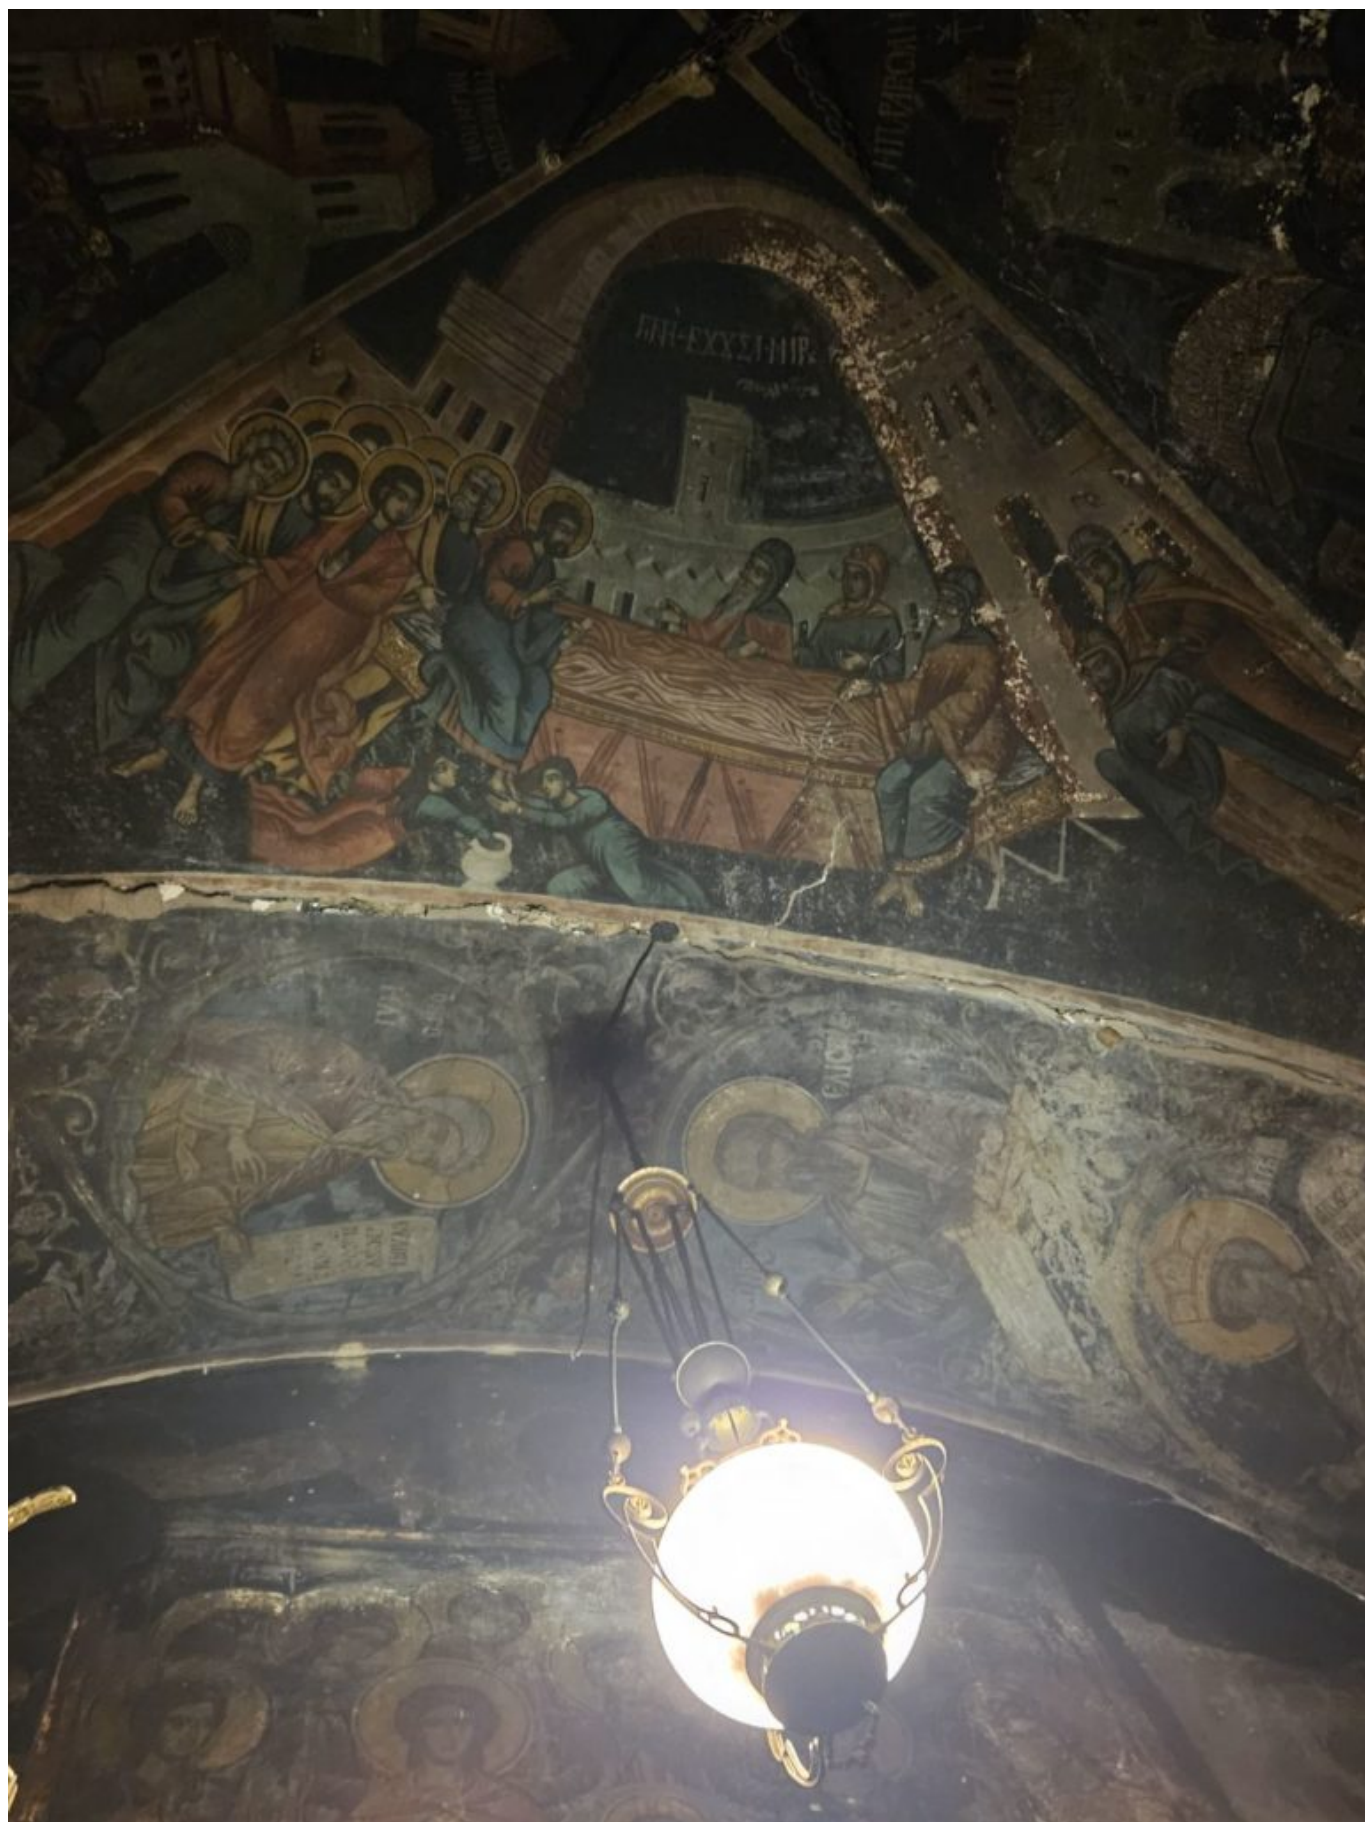
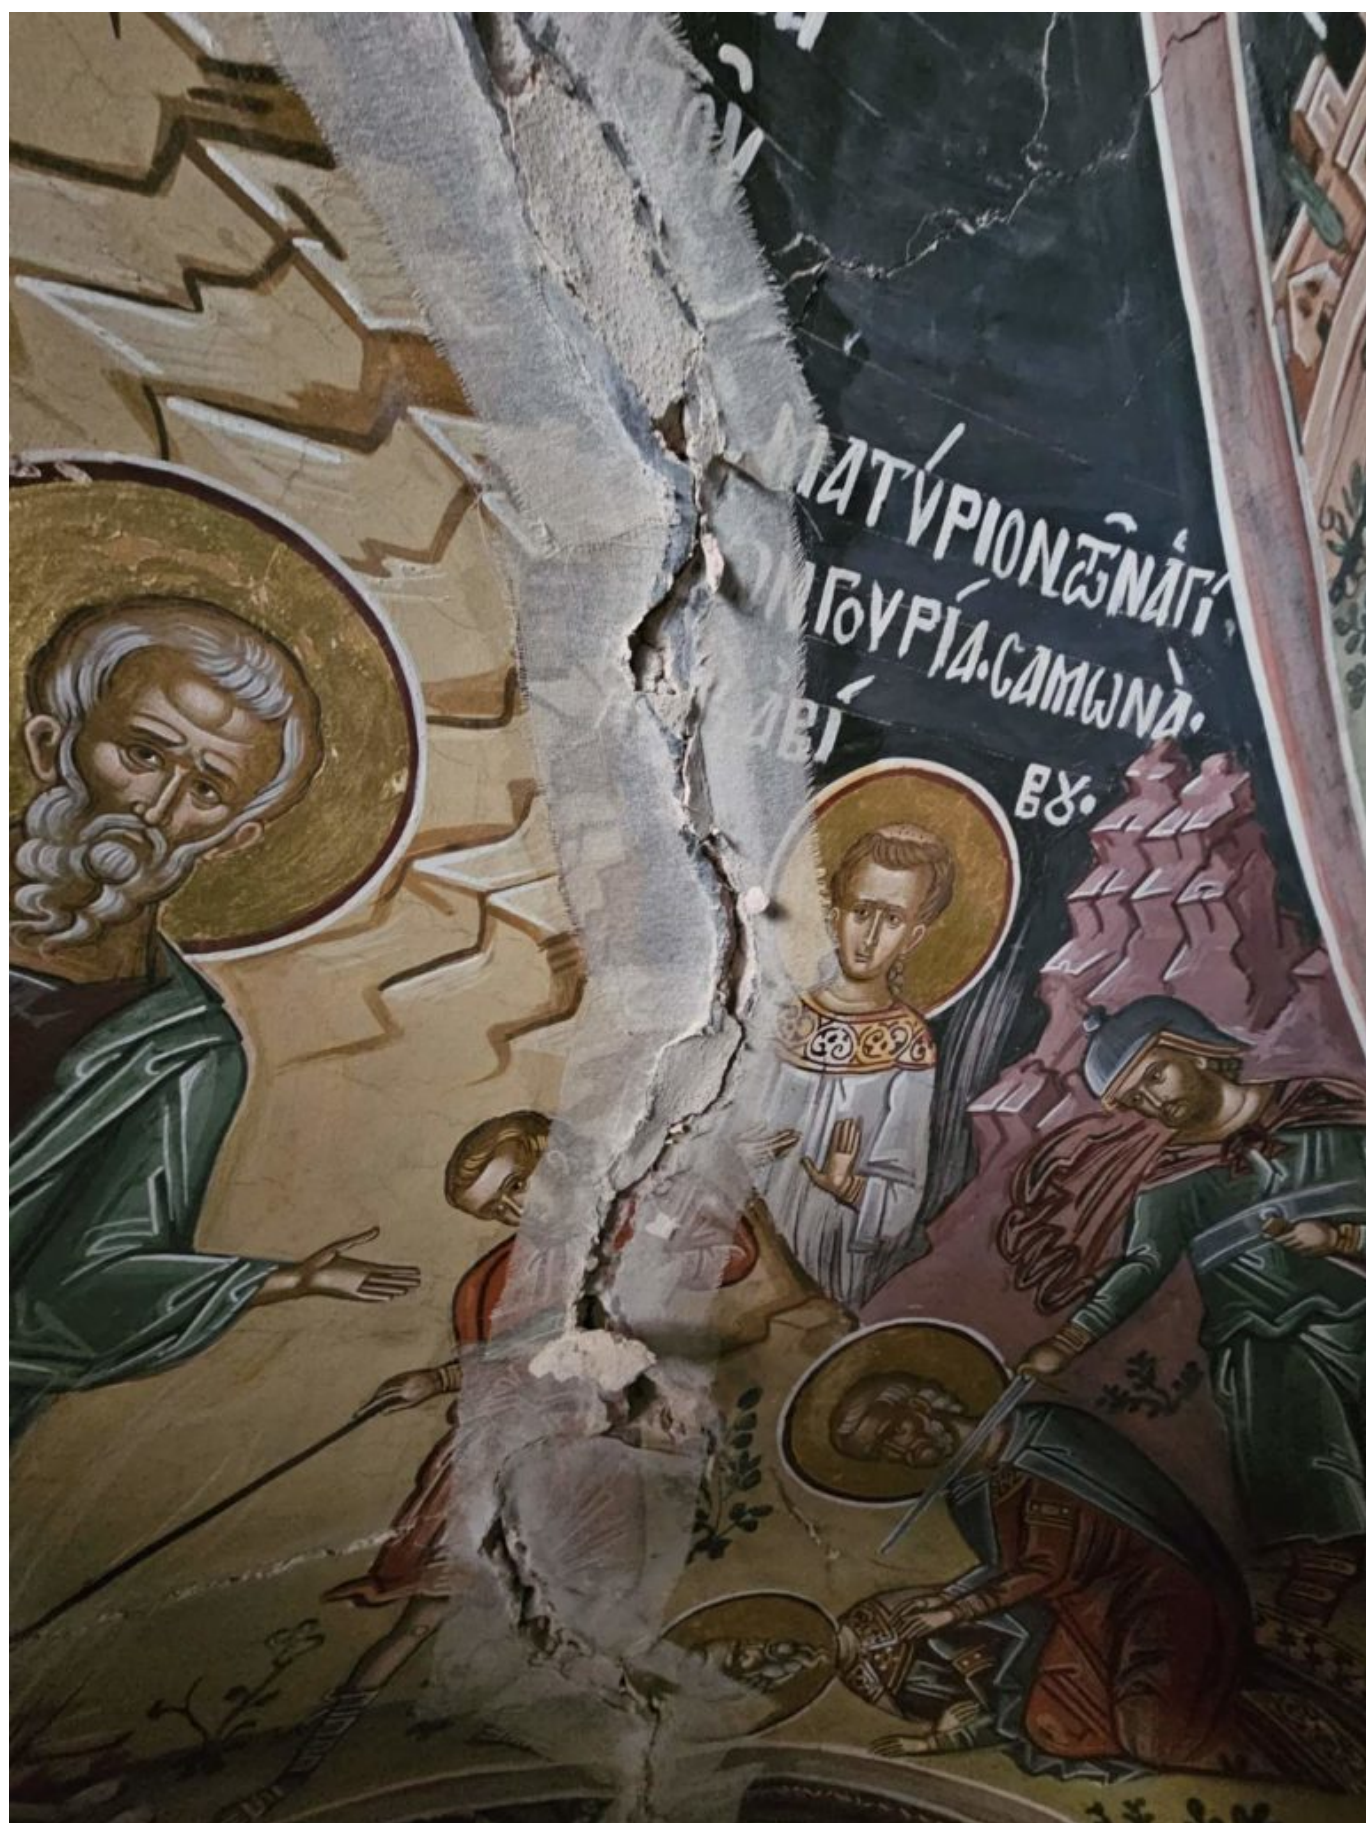
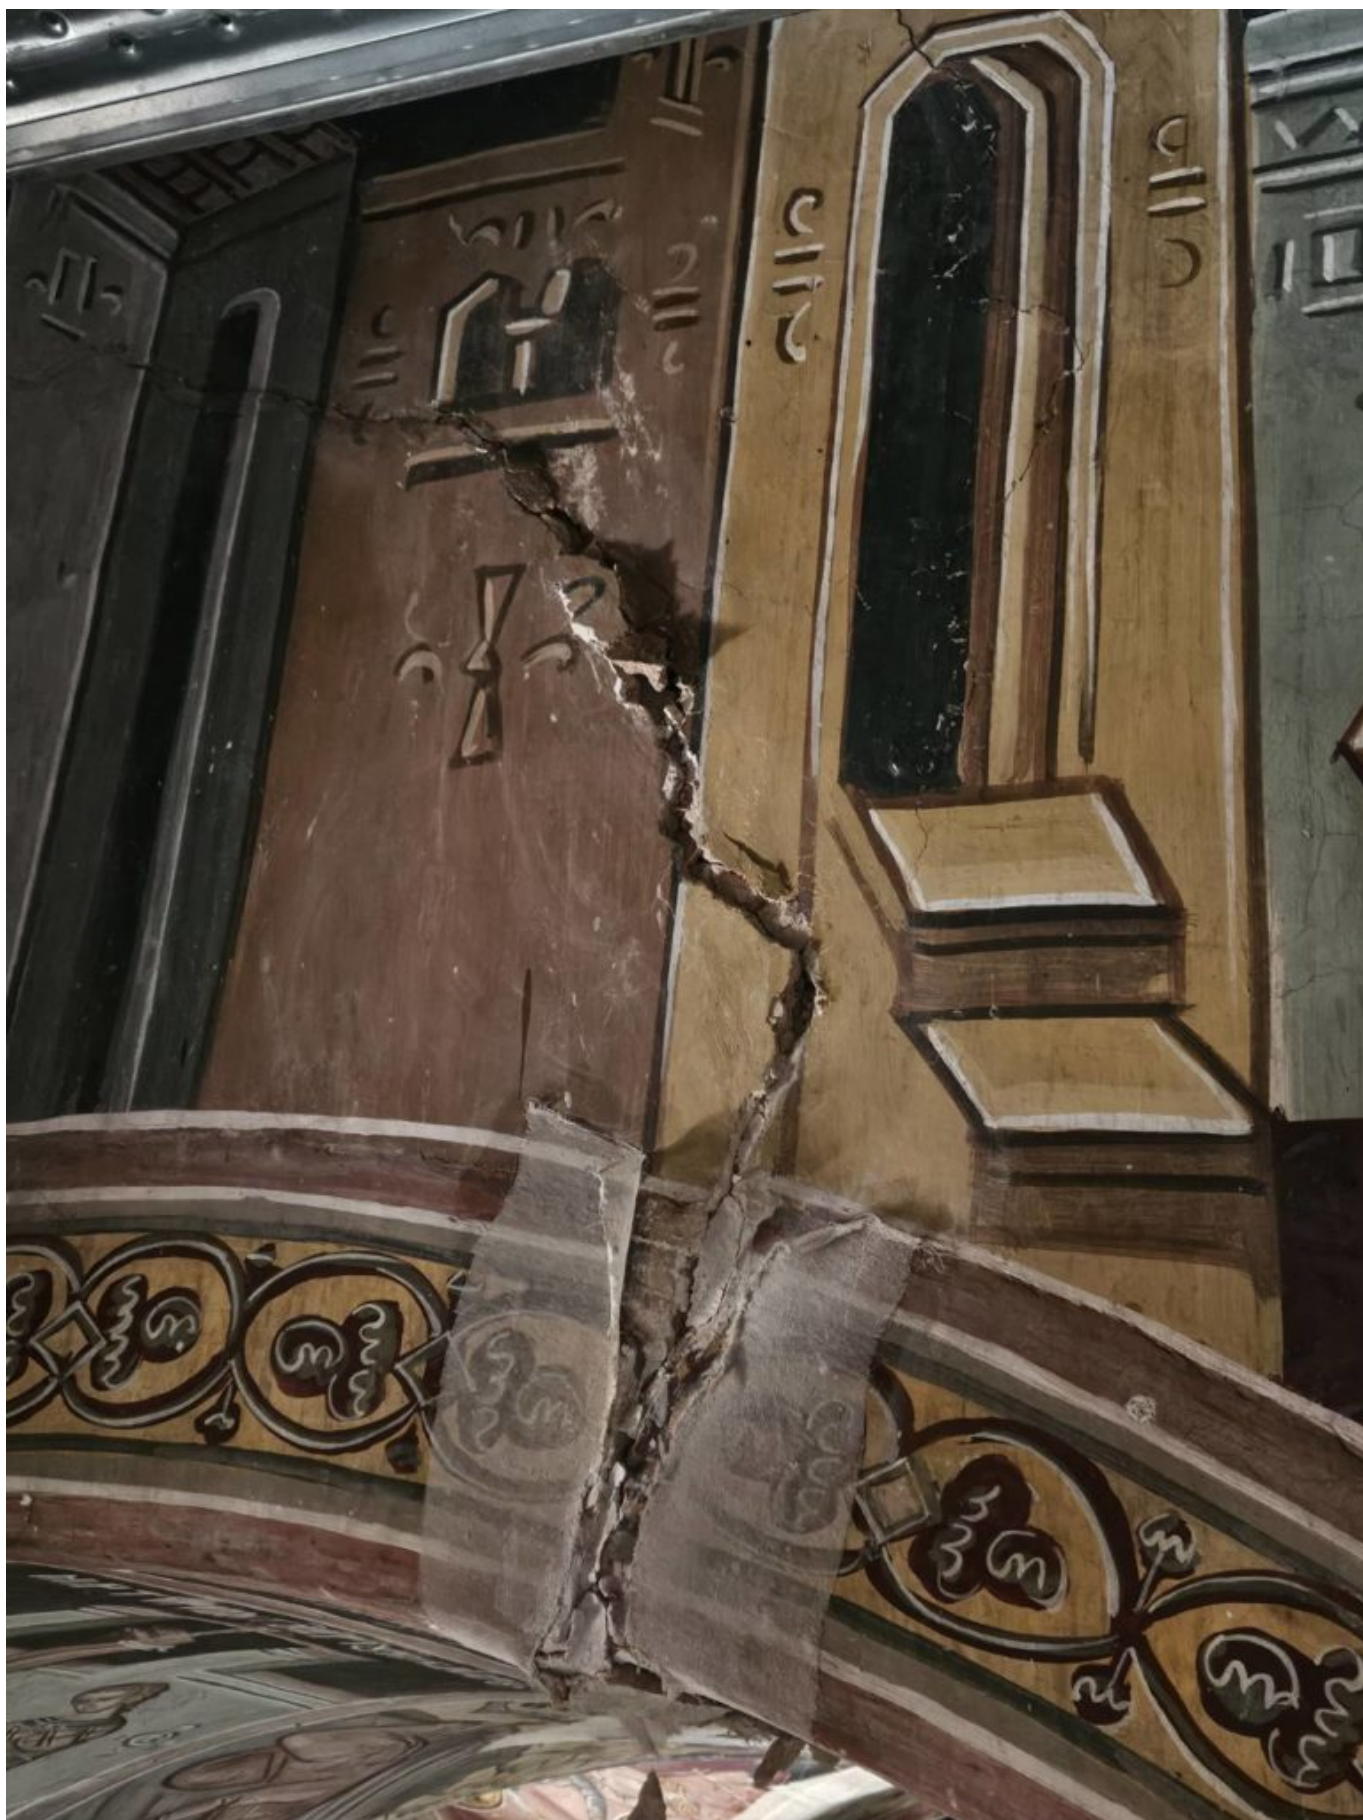
Το σημερινό καθολικό της μονής Δοχειαρίου χρονολογείται στο β' μισό του 16ου αι. αποτελώντας ανακατασκευή παλαιότερου κτίσματος του 12ου αι. Φέρει τοιχογραφίες του 1568 που αποδίδονται στον φημισμένο ζωγράφο της κρητικής σχολής, Τζώρτζη. Στους θόλους και στους δύο τρούλους της λιτής είχαν προκληθεί, κατά το παρελθόν, ρηγματώσεις. Η Εφορεία Αρχαιοτήτων Χαλκιδικής και Αγίου Όρους είχε εφαρμόσει σωστικά μέτρα, κυρίως με γάζες και κατά σημεία αρμολογήματα των ρωγμών. Οι ρηγματώσεις αυτές επιδεινώθηκαν με την σεισμική ακολουθία του τελευταίου έτους, περισσότερο όμως με τον πρόσφατο σεισμό της 7ης Ιουνίου 2025.

Σημειώνεται ότι στην τράπεζα της μονής-κτίσμα του 1547, με κάτοψη σχήματος T, με τοιχογραφίες του 1676 και του 1700, ενεργοποιήθηκαν παλαιότερες ρωγμές αν και κλεισμένες με νεότερα κονιάματα. Επιπλέον σημειώθηκαν αποκολλήσεις ζωγραφικού στρώματος από τη φέρουσα τοιχοποιία. Επίσης, στο διαβατικό, τον διάδρομο που οδηγεί από το καθολικό στην τράπεζα, αλλά και στο χώρο της θαυματουργής εικόνας της Παναγίας Γοργοϋπηκού, με τοιχογραφίες των πρώτων

δεκαετιών του 18ου αιώνα, παρατηρήθηκε η εκ νέου διάνοιξη παλαιότερων ρωγμών στο περίγραμμα των τυμπάνων των τόξων.

Στη μονή Δοχειαρίου το ΥΠΠΟ, διά της Εφορείας Αρχαιοτήτων Χαλκιδικής και

Αγίου Όρους έχει εγκαταστήσει ήδη συνεργείο συντηρητών εφαρμόζοντας προστατευτικά μέτρα στην τράπεζα και στο διαβατικό. Συνεργείο συντηρητών πραγματοποίησε αυτοψία, προκειμένου να εκτιμηθεί η κατάσταση των τοιχογραφιών του καθολικού και να καταγράψει ζημιές σε παρεκκλήσια της μονής.
