ΣΕΙΣΜΟΣ ΣΤΗ ΘΕΣΣΑΛΙΑ: Πολύ μεγάλες οι ζημιές σε ναούς της Λάρισας – Αναστρέψιμες τις χαρακτήρισε η Λίνα Μενδώνη

Λίνα Μενδώνη: Μεγάλες αλλά αναστρέψιμες οι ζημιές στους ναούς της Λάρισας – Τι αναφέρει η Εφορεία Αρχαιοτήτων μετά τις αυτοψίες – Το «μεγάλο ευχαριστώ της Εκκλησίας

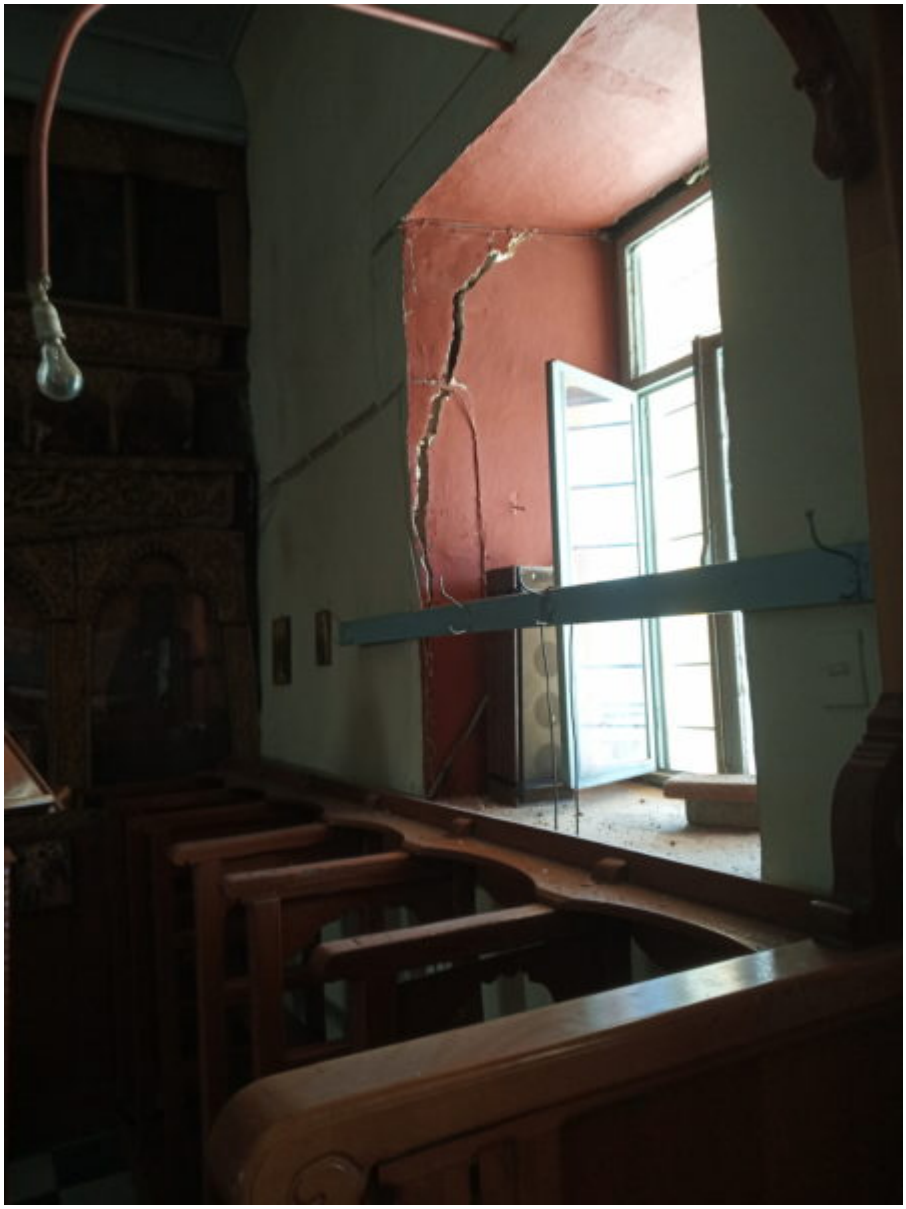
– Η ΒΑ και ΒΔ γωνία του κηρυγμένου ως διατηρητέου μνημείου ναού Αγίου Νικολάου των Βλάχων, έχει διαχωρισθεί με σημαντική ρωγμή. Το μνημείο το οποίο χρονολογείται στο πρώτο μισό του 17ου αιώνα, φέρει εκτεταμένες φθορές στο βόρειο τοίχο ενώ εξωτερικά τμήματα της τοιχοδομίας του έχουν γκρεμισθεί με αποτέλεσμα να διακρίνεται το ξύλινο σενάζ το οποίο δένει το μνημείο στην κορυφή του. Χρήζει άμεσων μέτρων στήριξης και στερέωσης.

Εκτεταμένες είναι οι ρωγμές στον ναό Αγ. Νικολάου Βλάχων στον Τύρναβο. κηρυγμένο διατηρητέο μνημείο
