## Ο επιβλητικός καθεδρικός ναός του Αγίου Νικολάου Αμμοχώστου

/ [Πεμπτουσία· Ορθοδοξία-Πολιτισμός-Επιστήμες](#)

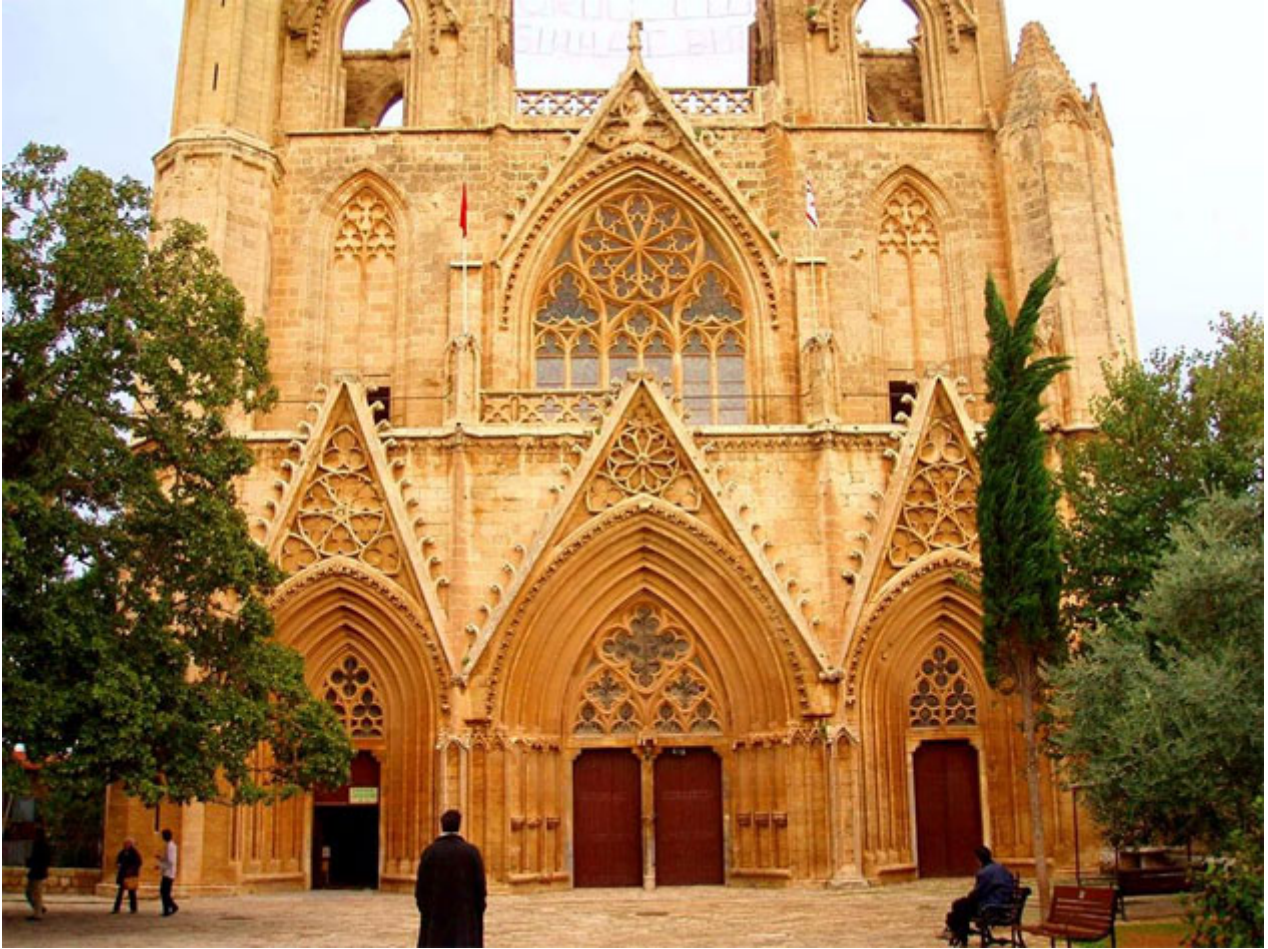
Ο επιβλητικός καθεδρικός ναός του Αγίου Νικολάου βρίσκεται στην εντός των τειχών πόλη της Αμμοχώστου και είναι κτίσμα του 14ου αι. Αρχιτεκτονικά ακολουθεί τον καθεδρικό ναό της γαλλικής πόλης Reims. Στο ναό αυτό στέφονταν οι Φράγκοι βασιλείς της Κύπρου και Ιερουσαλήμ.

Η εκκλησία χωρίζεται σε τρία κλίτη με δύο σειρές από έξι κυλινδρικούς κίονες. Τα κλίτη καταλήγουν σε πολυγωνικές ασίδες και δύο τετράγωνοι πύργοι υψώνονται στις δύο γωνίες της πρόσοψης. Στην πρόσοψη (δυτικός τοίχος) επίσης υπάρχουν τρεις πύλες με βαθμιδωτά περίθυρα με ανάγλυφες σπείρες και σκοτίες. Στο κεντρικό τμήμα της πρόσοψης, στον όροφο, υπάρχει μεγάλο παράθυρο με οξυκόρυφο τόξο που κοσμεύεται με ανάγλυφο φυτικό διάκοσμο. Το παράθυρο αυτό περιβάλλεται από αέτωμα με φυτικό ανάγλυφο διάκοσμο. Στο νότιο και το βόρειο τοίχο τα παράθυρα έχουν πιο απλή μορφή και αποτελούνται από ανοίγματα που καταλήγουν σε οξυκόρυφα τόξα.
